Località: Cividale
Via Gramsci, 489

Tipologia del complesso:
Abitazione agricola ad elementi separati
(allineati) con giardino storico

STATO EDIFICI POST-SISMA (luglio 2013)

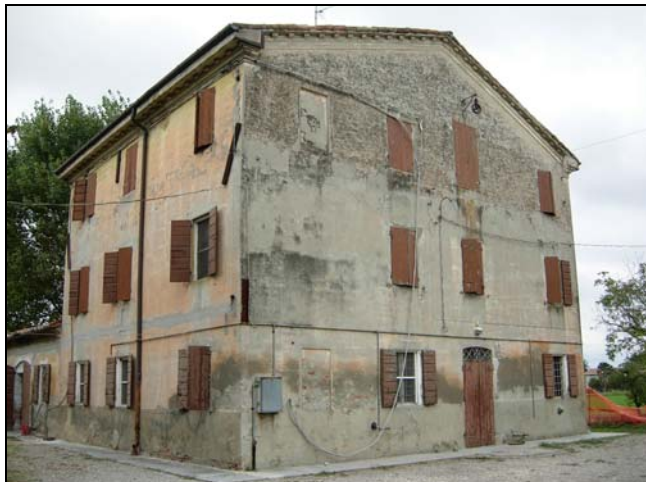
Foto 1

Strutture orizzontali: danni medio gravi ai solai

Strutture verticali: danni gravissimi

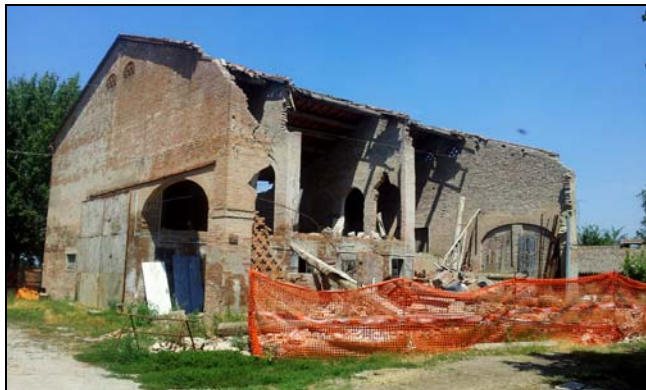
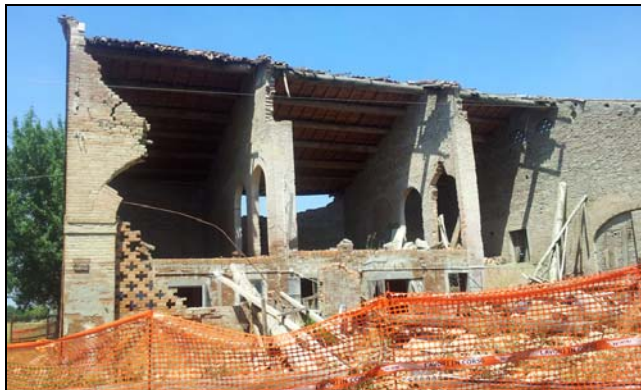
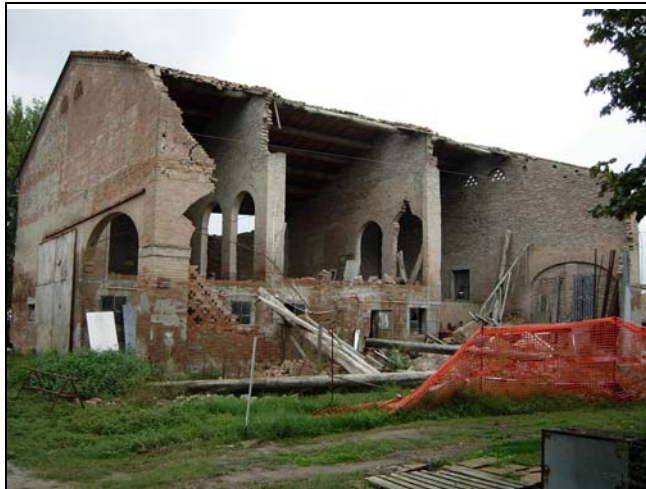
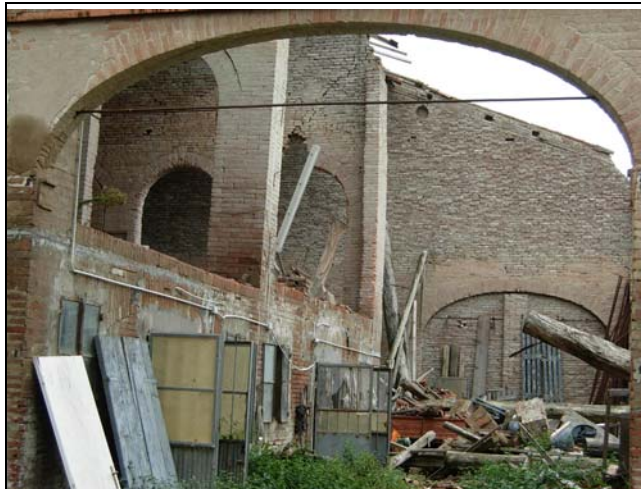
Coperture: crollo della copertura della barchessa

Strutture verticali: crollo della barchessa e delle relative murature portanti interne e perimetrali
