*Località:* Cividale  
Via Gramsci, 499, 501

*Tipologia del complesso:*  
Abitazione agricola ad elementi separati  
(allineati)

**STATO EDIFICI PRE-SISMA** (ottobre 2010)

**STATO EDIFICI POST-SISMA** (luglio 2013)  
**Edificio A**

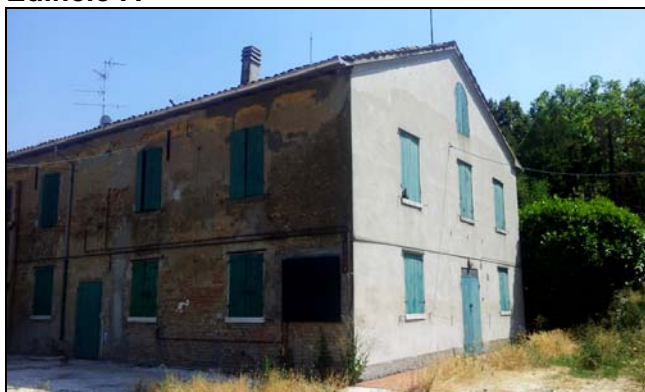
Foto 1

Strutture verticali: lesioni sulle murature perimetrali per spinta del corpo scale

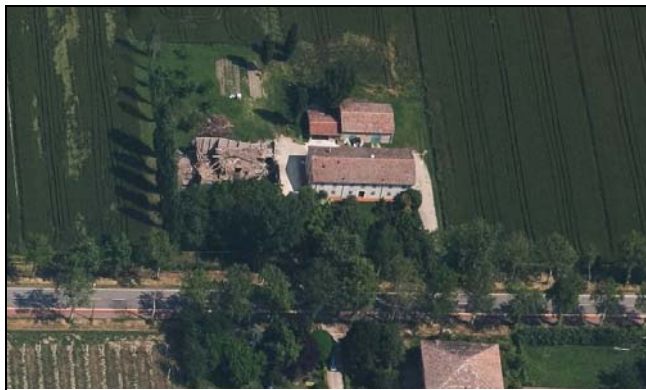
Foto 1

Strutture orizzontali: crolli parziali del solaio della stalla

Strutture verticali: crollo delle murature perimetrali fino al primo piano

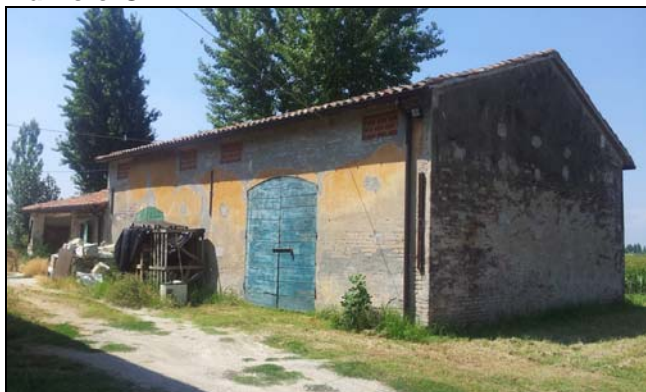
Foto 1

Strutture verticali: -

**Edificio C**

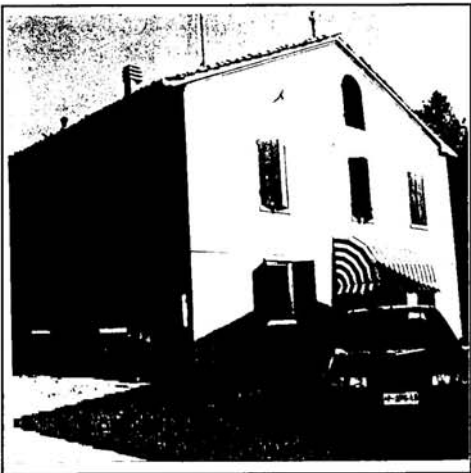
Riferimento Cartografico CTR	Riferimento Fotografico	
<b><u>ELEMENTI IDENTIFICATIVI E DESCRITTIVI GENERALI</u></b>		
<p>Abitazione agricola ad elementi separati. Stato di conservazione: buono Epoca di costruzione: fino al 1900.</p> <p>Servizi annessi: fienile-stalla. Stato di conservazione: buono. Epoca di costruzione: fino al 1900.</p>
