Località: Cividale
Via Borghetto, 1

Tipologia del complesso:
Abitazione agricola ad elementi congiunti

STATO EDIFICI POST-SISMA (luglio 2013)
Edificio Aa/Ac

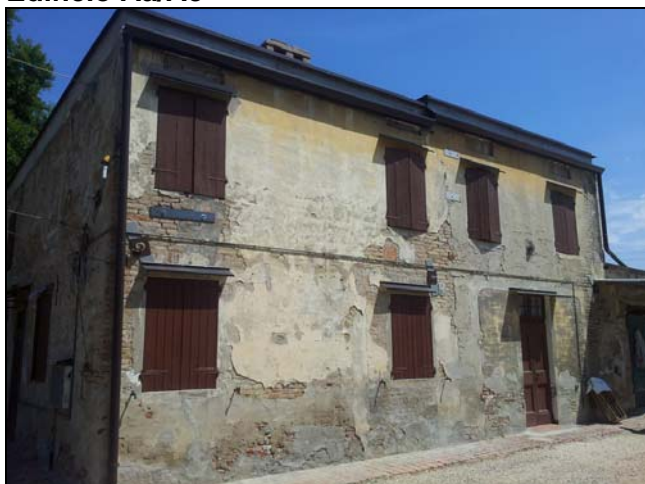
Foto 1

Edificio Aa

Strutture orizzontali: messa in sicurezza dell'ultimo solaio

Edificio Ac

Strutture verticali: crollo di ampie porzioni di muratura

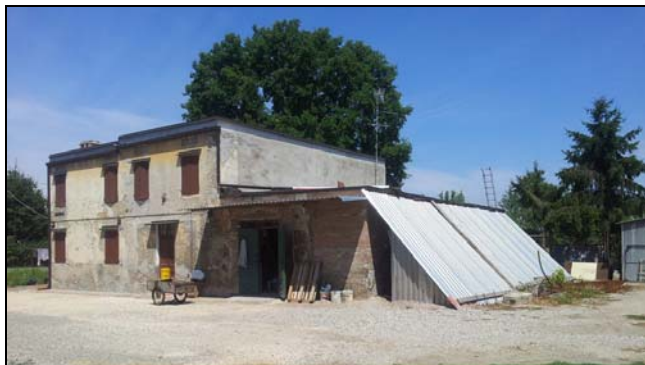
Foto 1

Edificio Ab

Coperture: assente

Strutture orizzontali: assente

Strutture verticali: assente

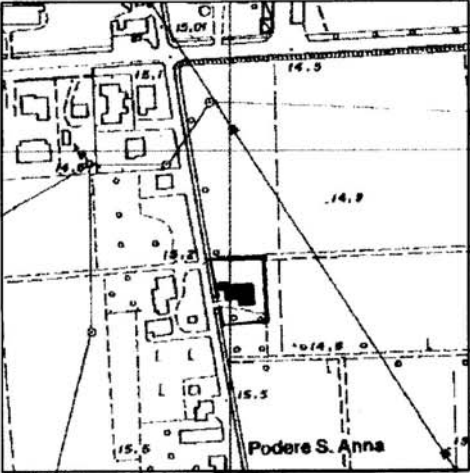
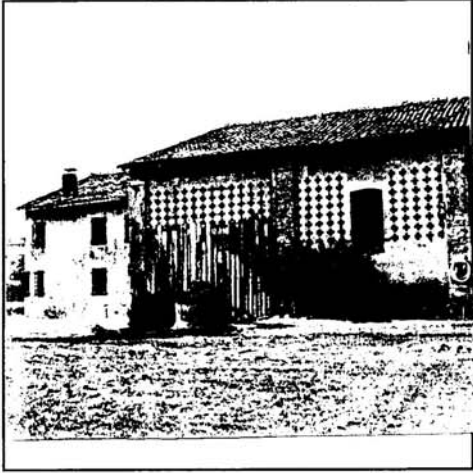
Riferimento Cartografico CTR	Riferimento Fotografico	
<p style="text-align: center;"><u>ELEMENTI IDENTIFICATIVI E DESCRITTIVI GENERALI</u></p> <p>Abitazione agricola ad elementi congiunti. Stato di conservazione: mediocre. Epoca di costruzione: fino al 1800.</p> <p>Servizi annessi: fienile-stalla. Stato di conservazione: mediocre. Epoca di costruzione: fino al 1800.</p>
