*Località:* Cividale  
Via Borghetto, 5

*Toponimo:* Sant'Anna

**STATO EDIFICI POST-SISMA (luglio 2013)**

**SCHEDATURA BENI CULTURALI IN TERRITORIO EXTRAURBANO – PRGV 2001: Dati generali**

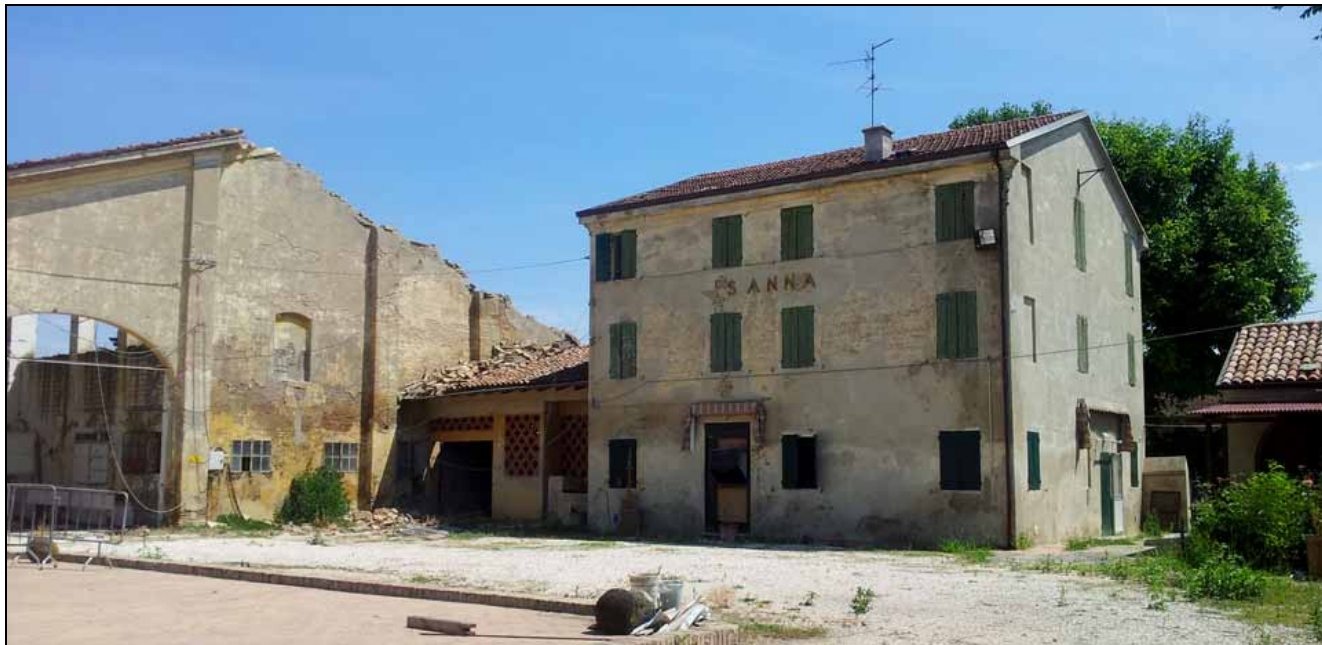
Foto 1

Strutture verticali: gravi lesioni strutturali e non strutturali

**Edificio A**

Nota: La ricostruzione del complesso deve avvenire nel rispetto del giardino storico e dei suoi elementi e deve essere predisposta insieme alla ricostruzione degli edifici della scheda A-103.

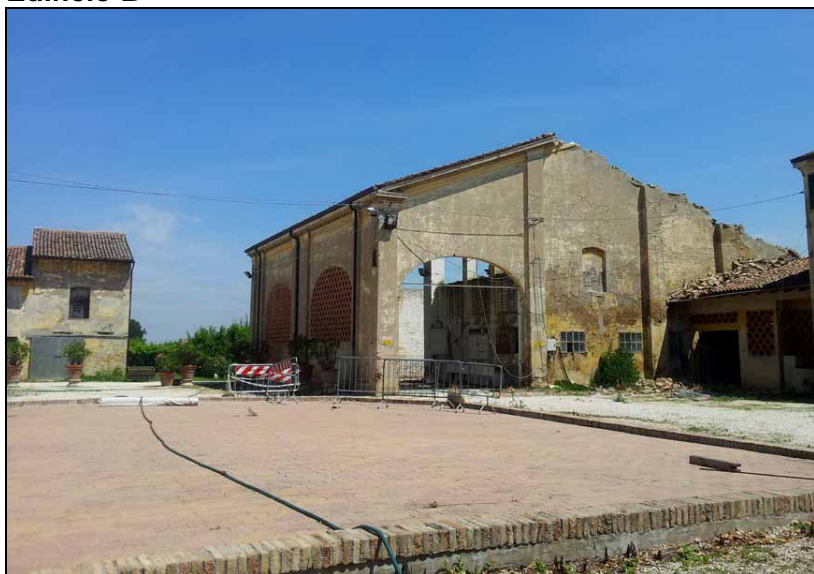
Foto 1

Coperture: crollata per il 50% sul lato orientale

Strutture verticali: crolli sui fronti orientali e settentrionali

**Edificio B**

Nota: La ricostruzione del complesso deve avvenire nel rispetto del giardino storico e dei suoi elementi e deve essere predisposta insieme alla ricostruzione degli edifici della scheda A-103.
