**Località:** Cividale  
Via Borghetto, 3

**Toponimo:** Casino Sant'Anna –  
Sant'Anna

**STATO EDIFICI POST-SISMA (luglio 2013)**

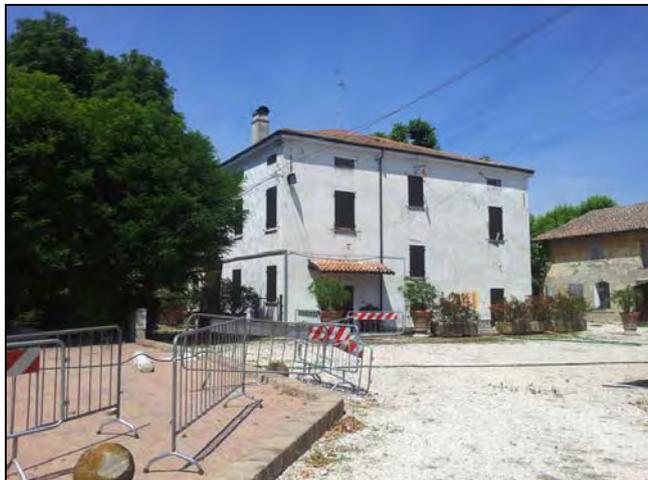
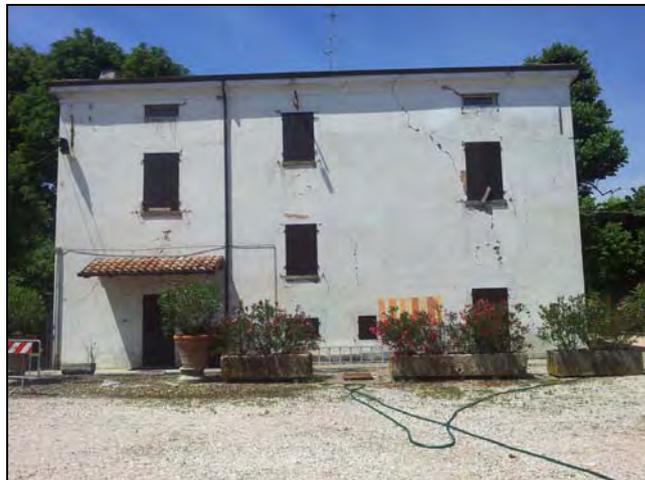
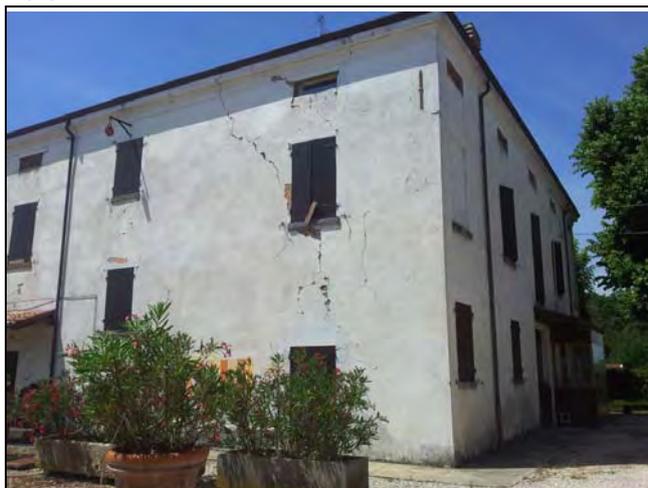
**Edificio A**

Strutture verticali: fortemente lesionate su tutti i prospetti con un alto rischio strutturale

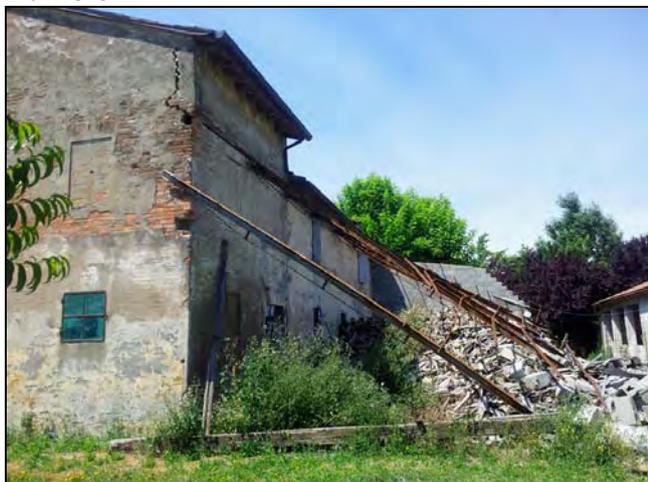
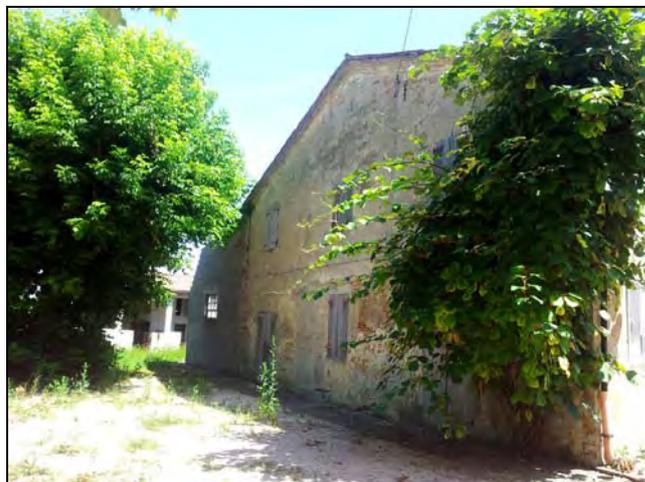
**Edificio B**

Strutture verticali: lesioni diffuse e parziale distacco di una porzione di muratura nell'angolo nord-est

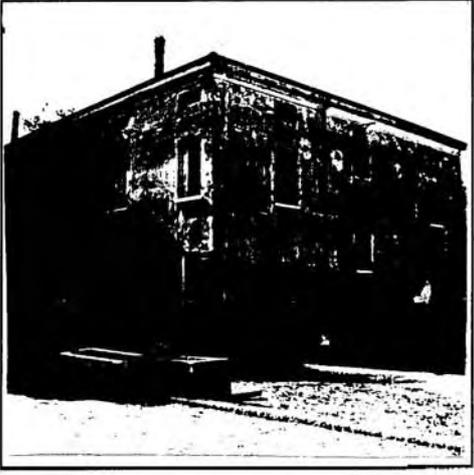
Riferimento Cartografico CTR	Riferimento Fotografico	
<b><u>ELEMENTI IDENTIFICATIVI E DESCRITTIVI GENERALI</u></b>		
<p>Villa padronale. Stato di conservazione: mediocre. Epoca di costruzione: 1726.</p> <p>Bene culturale dotato di giardino-parco di pregio.</p>

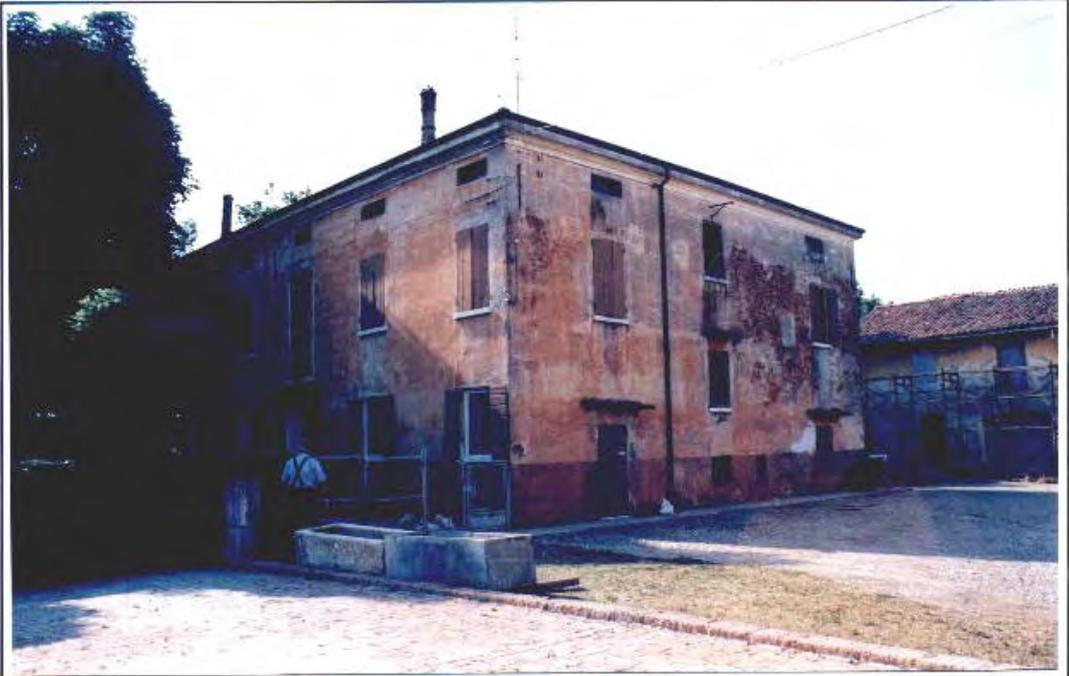
<p>SCHEDA 103</p>

<p>Rilievo fotografico</p>
