Località: Cividale
Via Motta, 24

Toponimo: La Motta – L'Alta

Tipologia del complesso:
Abitazione agricola ad elementi congiunti

STATO EDIFICI PRE-SISMA (ottobre 2010)

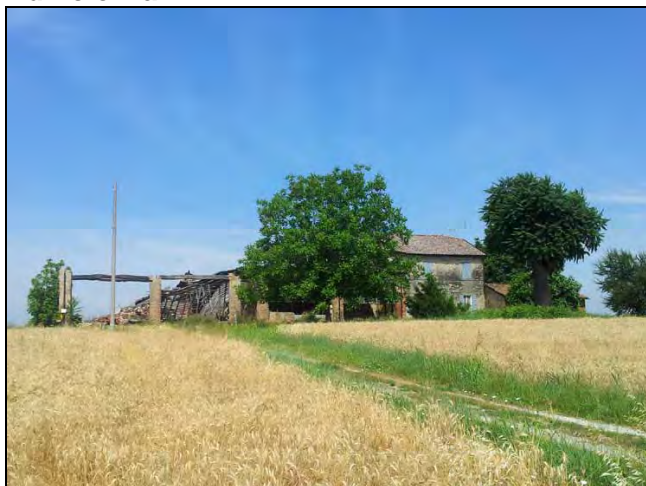
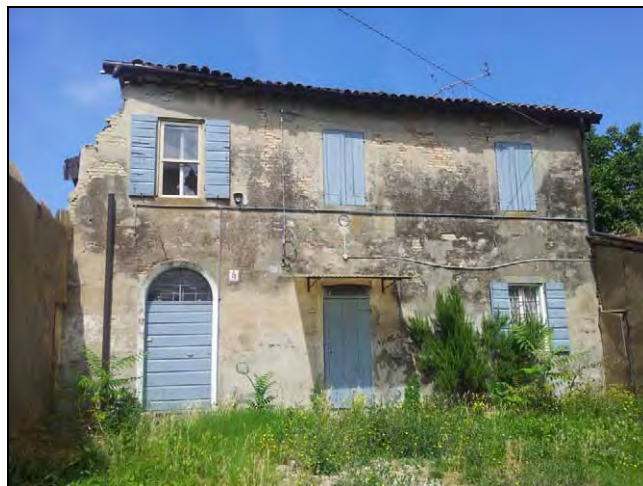
Edificio Aa

Coperture: crollo della porzione in aderenza con la stalla-fienile

Strutture verticali: crollo della muratura perimetrale in adiacenza con la stalla-fienile

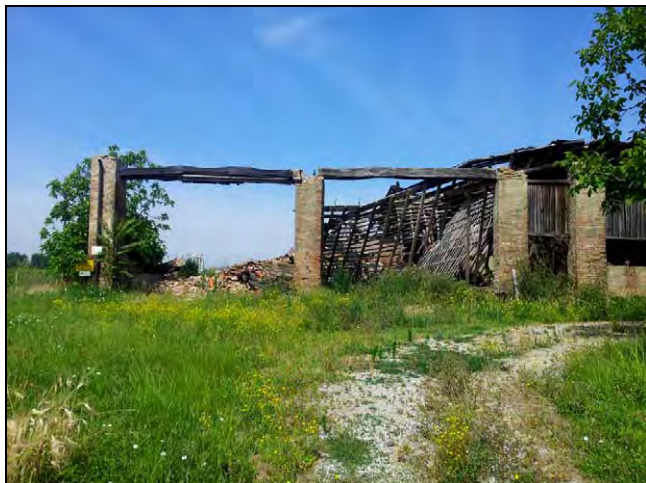
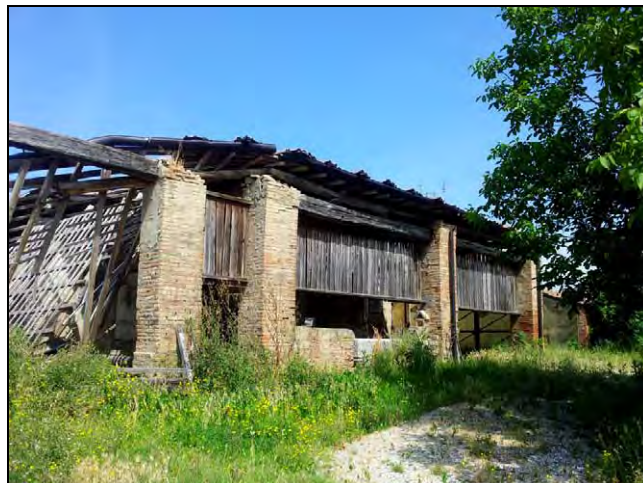
Edificio Ab

Coperture: crollo quasi integrale con collasso della parte centrale

Strutture orizzontali: crollo quasi integrale del solaio della stalla

Strutture verticali: crollo di oltre il 50% delle murature perimetrali e crollo dei pilastri centrali

NOTA: LA stalla-fienile presentava, già ad ottobre 2010, una parte delle strutture portanti verticali e la copertura crollate. L'edificio deve essere ricostruito in aderenza con l'utilizzo di materiali tradizionali.

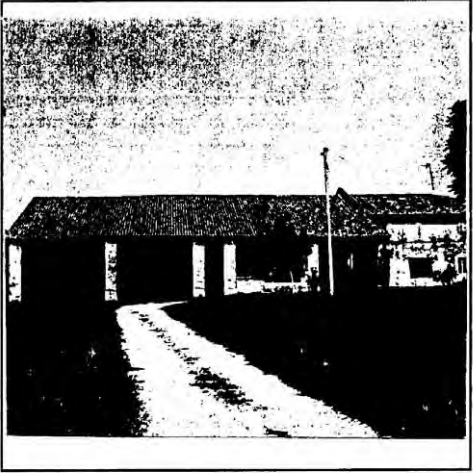
Riferimento Cartografico CTR	Riferimento Fotografico	
<p style="text-align: center;"><u>ELEMENTI IDENTIFICATIVI E DESCRITTIVI GENERALI</u></p> <p>Abitazione agricola ad elementi congiunti. Stato di conservazione: mediocre. Epoca di costruzione: fino al 1800.</p> <p>Servizi annessi: fienile-stalla. Stato di conservazione: mediocre. Epoca di costruzione: fino al 1800.</p>
