**Località:** Cividale  
Via Motta, 32

**PIANO DELLA RICOSTRUZIONE**

Schede di rilevazione e verifica degli edifici soggetti a tutela

**A-108**

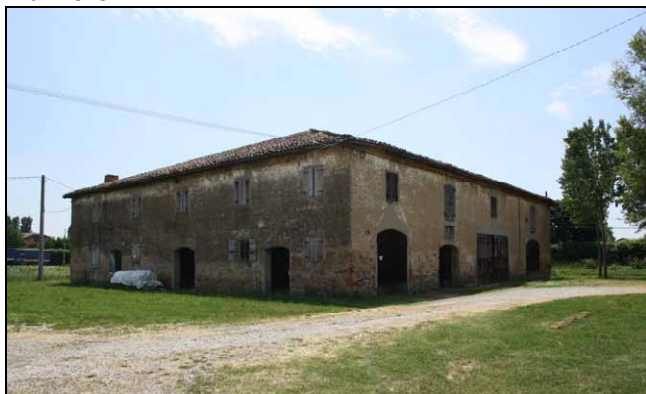
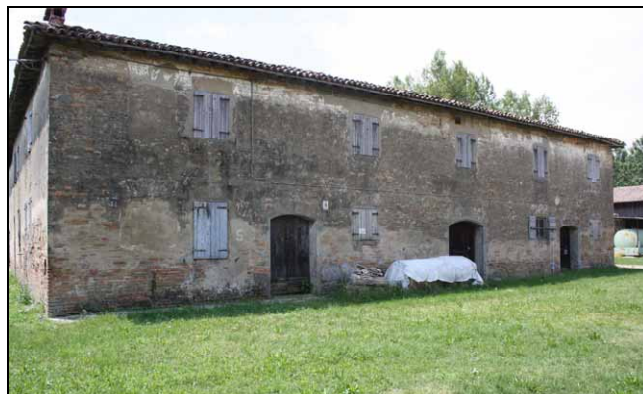
### **STATO EDIFICIO PRE-SISMA (giugno 2010)**

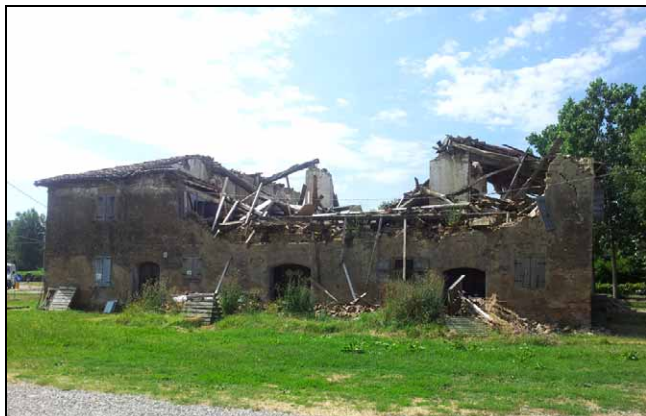
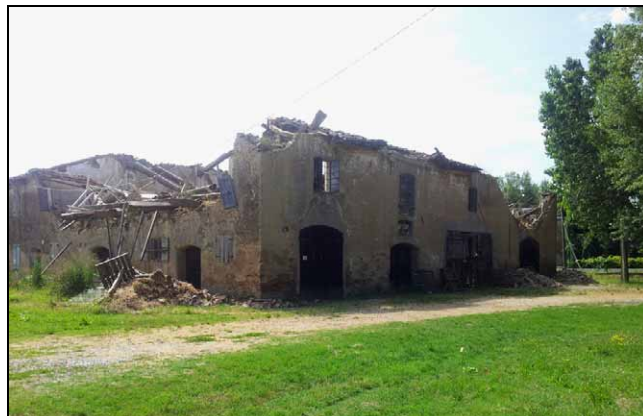
Coperture: crollo totale delle coperture

Strutture orizzontali: crollo del solaio del primo e del secondo piano

Strutture verticali: crollo delle pareti murarie del secondo piano e sul fronte meridionale del primo piano

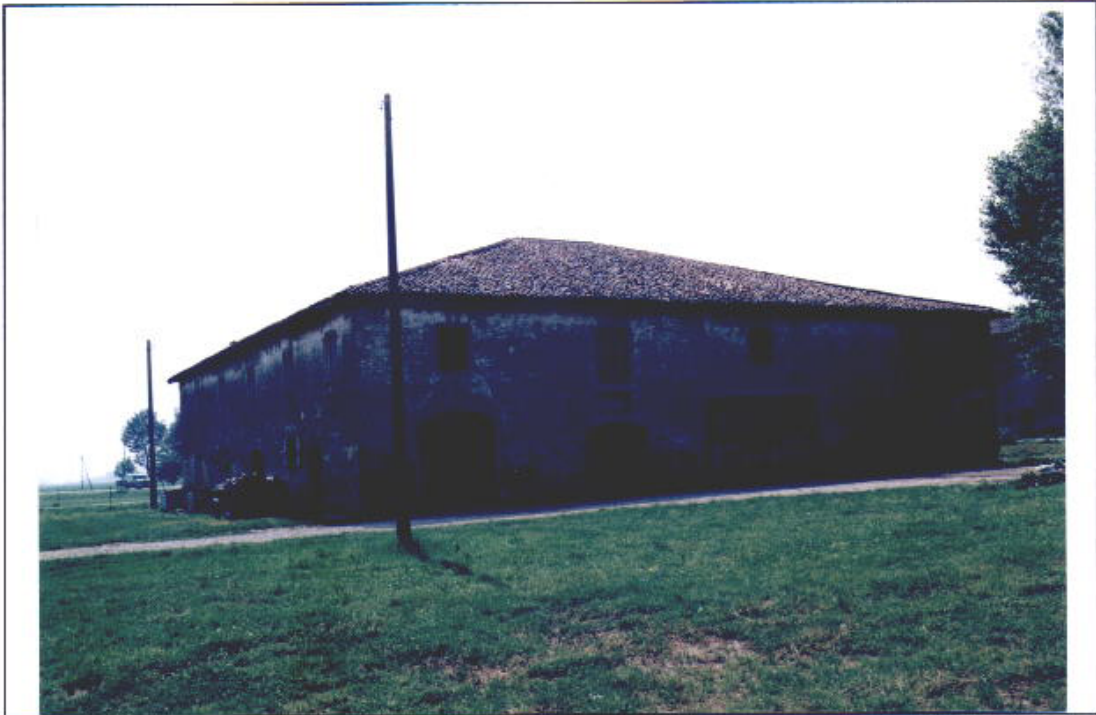
<p>SCHEDA 108</p>

Abitazione agricola adibita a granaio.

Stato di conservazione: mediocre.

Epoca di costruzione: fino al 1800.
