Comune di Mirandola

PIANO DELLA RICOSTRUZIONE

Schede di rilevazione e verifica degli edifici soggetti a tutela

A-111

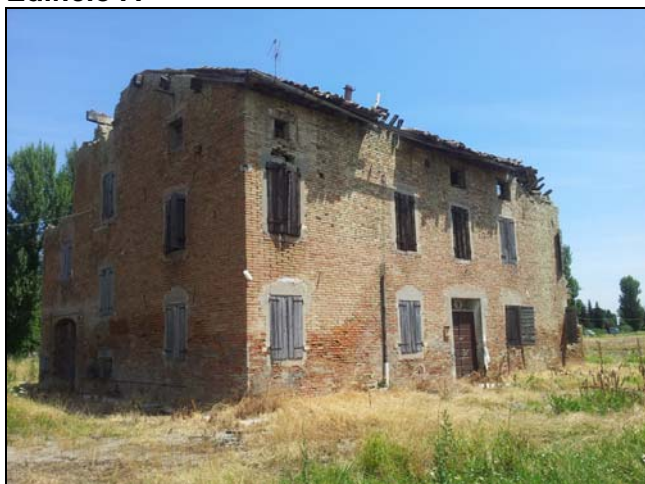
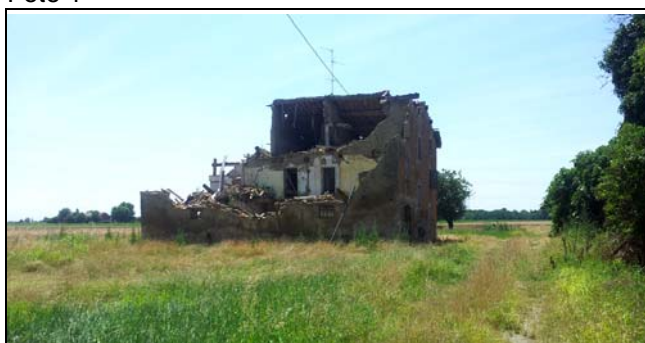
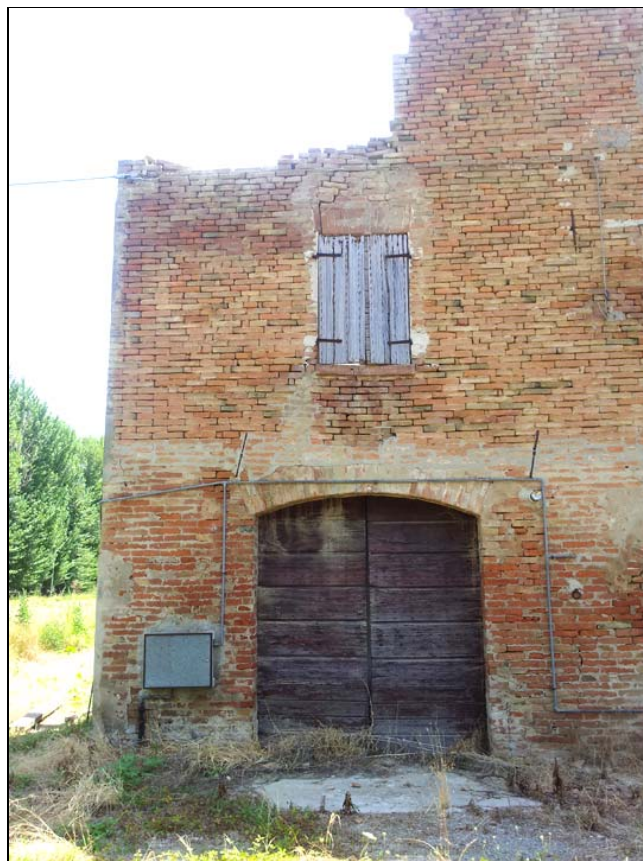
Edificio A

Coperture: crollo di gran parte della copertura soprattutto a nord

Strutture orizzontali: crolli estesi dei solai del primo e del secondo piano

Strutture verticali: crollo esteso di due pareti portanti perimetrali e di parte di quelle interne

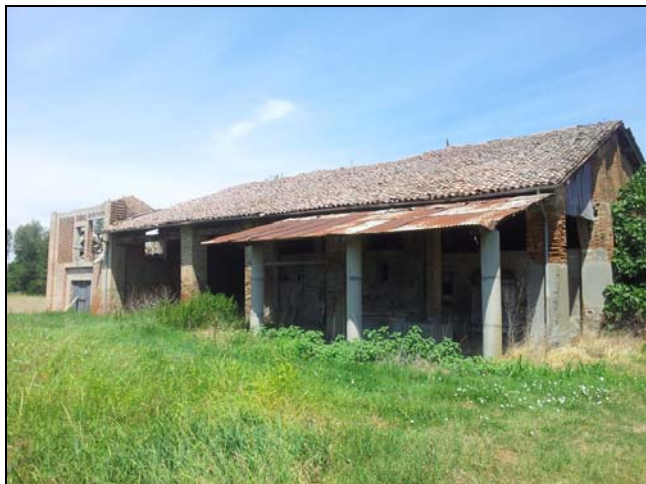
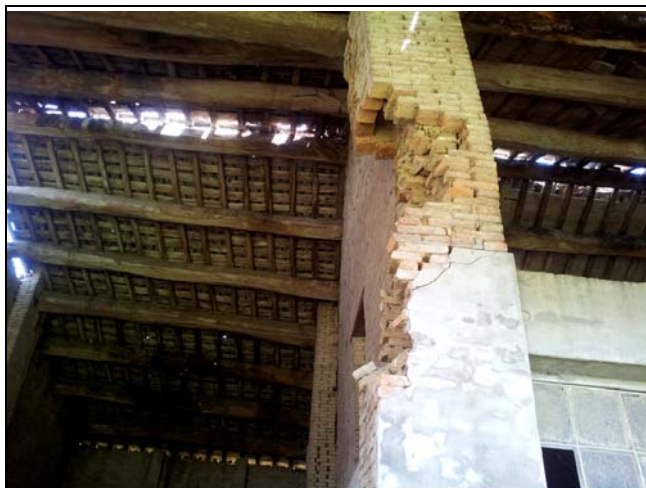
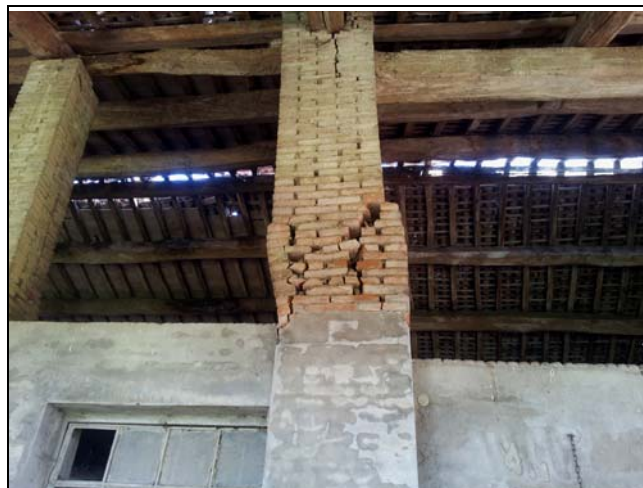
Edificio B

Coperture: crollo della porzione di fienile a ovest

Strutture verticali: gravi lesioni ai pilastri portanti
