Località: Mortizzuolo
Via Massara, 6

Tipologia del complesso:
Abitazione agricola ad elementi separati (a scacchiera)

STATO EDIFICI POST-SISMA (luglio 2013)

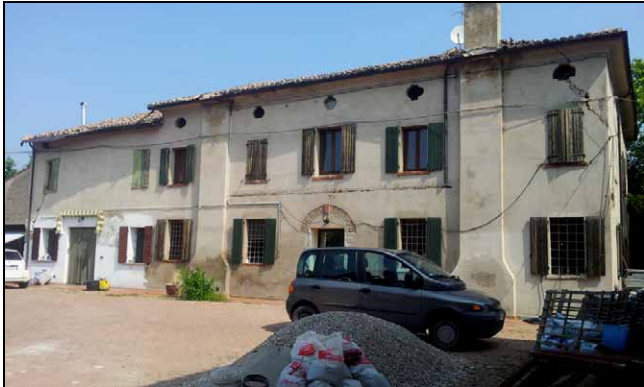
Foto 1

Strutture verticali: gravi lesioni alle murature portanti in corrispondenza degli angoli sud-est e sud-ovest

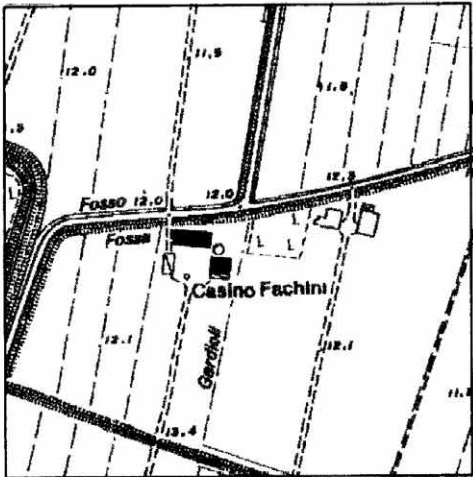
Riferimento Cartografico CTR	Riferimento Fotografico	
<u>ELEMENTI IDENTIFICATIVI E DESCRITTIVI GENERALI</u>		
<p>Abitazione agricola ad elementi separati. Stato di conservazione: cattivo. Epoca di costruzione: fino al 1800.</p> <p>Servizi annessi: fienile-stalla. Stato di conservazione: cattivo. Epoca di costruzione: fino al 1800.</p>
