**Località:** Cividale  
Via Santa Maria, 6

**Toponimo:** La Padovana

**Tipologia del complesso:**  
Abitazione agricola ad elementi separati  
(corte aperta)

**STATO EDIFICI POST-SISMA (luglio 2013)**

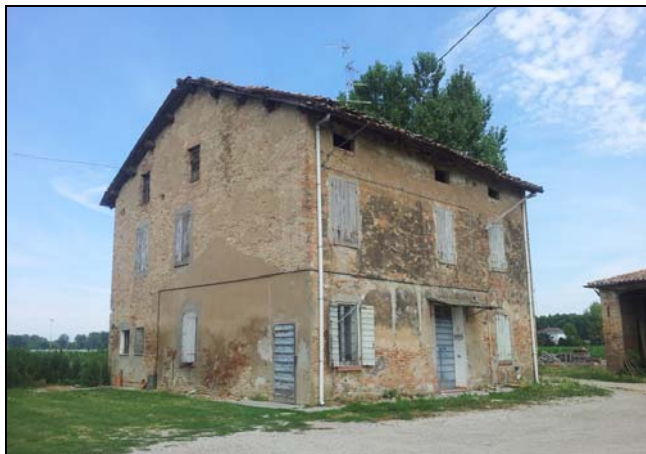
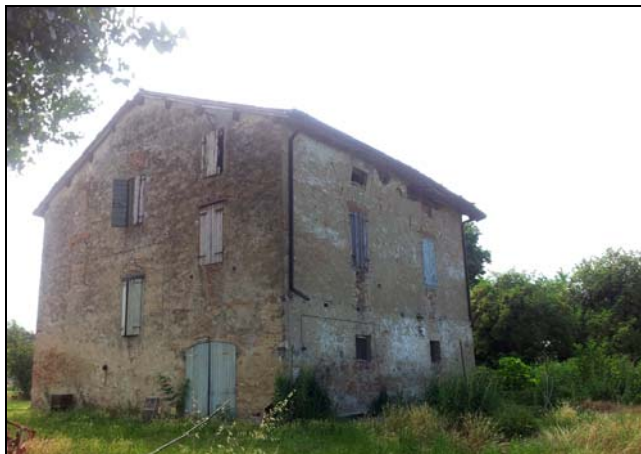
Foto 1

Coperture: collasso della copertura con parziali crolli

Strutture verticali: fessurazioni alle murature perimetrali con collasso delle stesse a ovest dove le murature si sono distaccate per il cedimento delle fondazioni

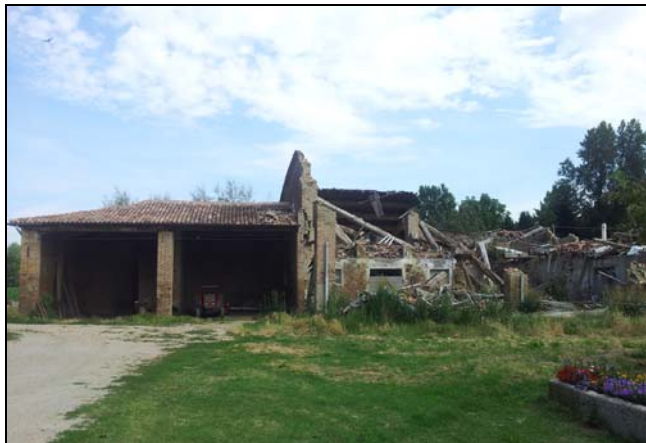
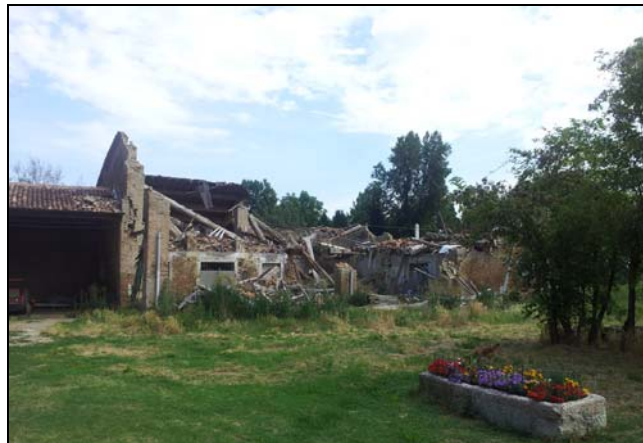
Foto 1

Coperture: crollo totale nell'edificio principale (Ba)

Strutture orizzontali: crollo totale dei solai della stalla

Strutture verticali: crollo parziale dei pilastri e della muratura perimetrale

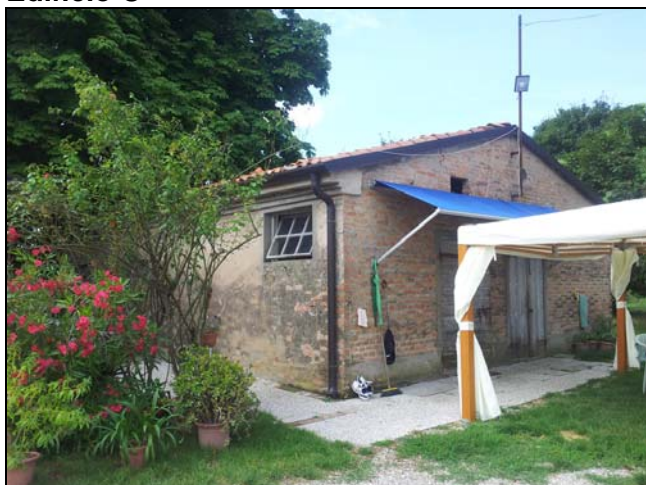
Foto 1

Strutture verticali: fessurazioni alle murature perimetrali
