Località: Cividale
Via Puviana, 9, 11

Toponimo: Casino vecchio

STATO EDIFICI POST-SISMA (luglio 2013)

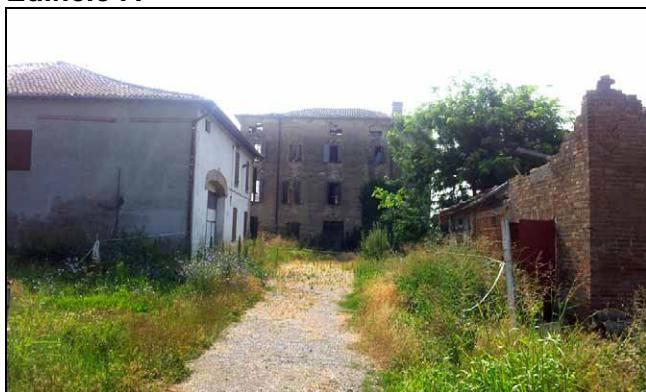
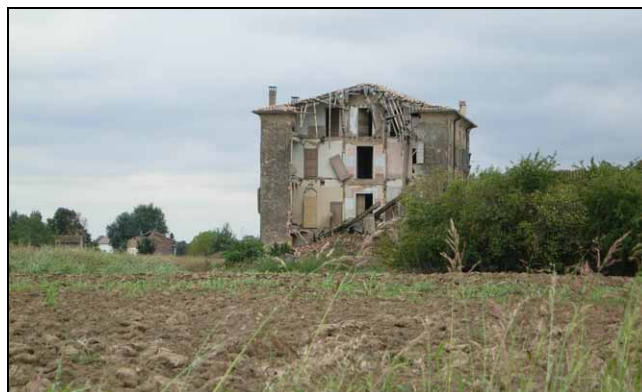
Edificio A

Coperture: crollo di parte della copertura

Strutture orizzontali: gravemente danneggiate

Strutture verticali: crollo quasi totale a nord e lesioni gravi su tutte le murature portanti con deviazioni sia dalla verticale che dall'orizzontale

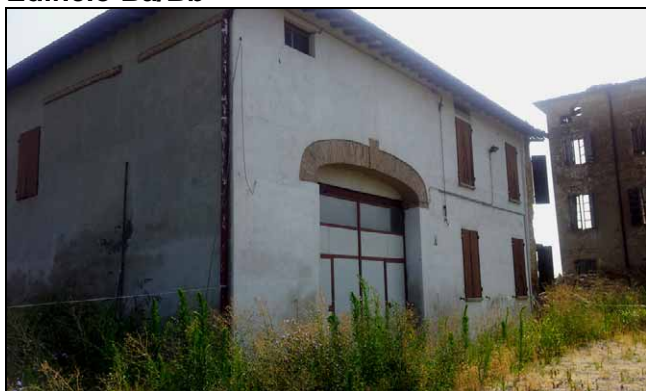
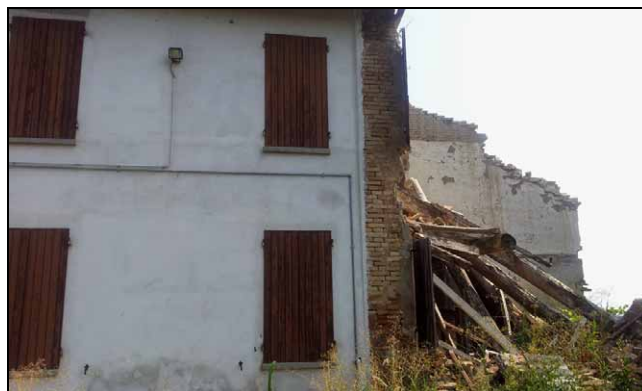
Edificio Ba/Bb

Coperture: crollo parziale della copertura

Strutture verticali: lesioni alle murature perimetrali

Coperture: assente

Strutture orizzontali: assenti

Strutture verticali: assenti

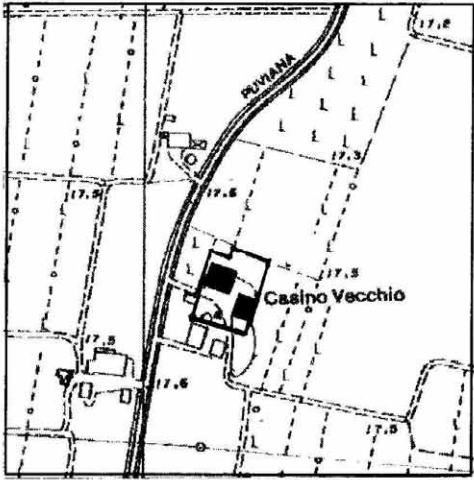
Riferimento Cartografico CTR	Riferimento Fotografico	
<p style="text-align: center;"><u>ELEMENTI IDENTIFICATIVI E DESCRITTIVI GENERALI</u></p> <p>Abitazione agricola ad elementi separati. Stato di conservazione: mediocre. Epoca di costruzione: fino al 1800.</p> <p>Servizi annessi: fienile-stalla. Stato di conservazione: buono. Epoca di costruzione: fino al 1800.</p> <p>Si segnala la parziale trasformazione d'uso della barchessa in abitazione civile.</p>
