Località: Cividale
Via Molinello, 19

Tipologia del complesso:
Abitazione agricola ad elementi congiunti

Edificio Aa

Edificio Ab

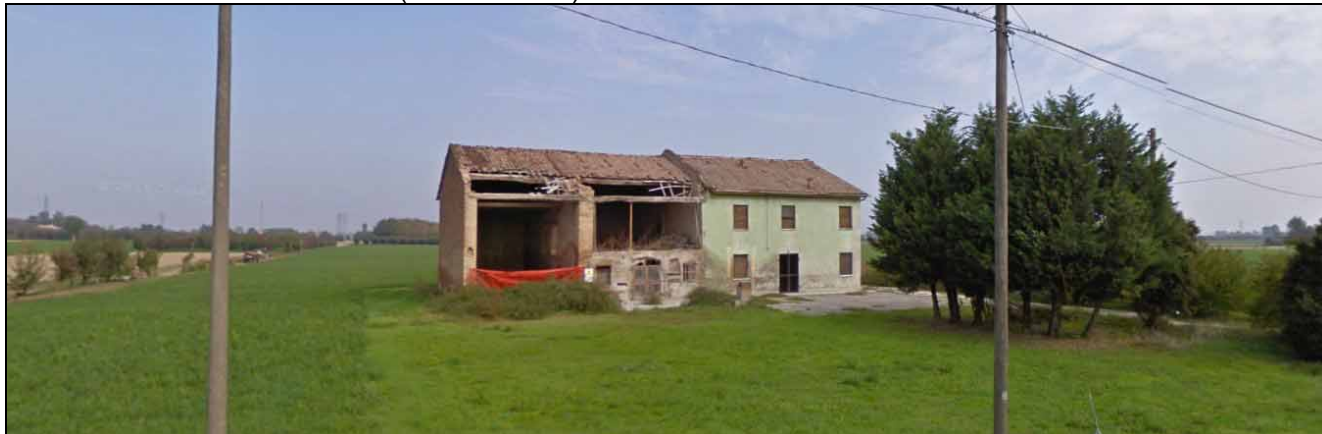
Foto 1

NOTA: La stalla-fienile presentava già ad ottobre del 2010 le strutture portanti della barchessa e la copertura sovrastante crollate.

STATO EDIFICI PRE-SISMA (ottobre 2010)

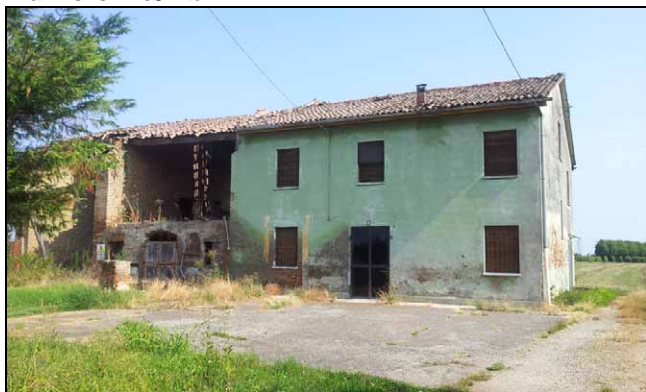
Foto 1

Coperture: crollo della copertura della barchessa e crollo della copertura nel fronte nord

Strutture verticali: crollo dei pilastri portanti e della facciata e crollo delle murature portanti sul lato nord

Edificio Aa/Ab
