Località: Santa Giustina Vigona
Via Bosco, 28

Toponimo: La Bergoma

Tipologia del complesso:
Abitazione agricola ad elementi separati
(allineati)

STATO EDIFICI POST-SISMA (luglio 2013)

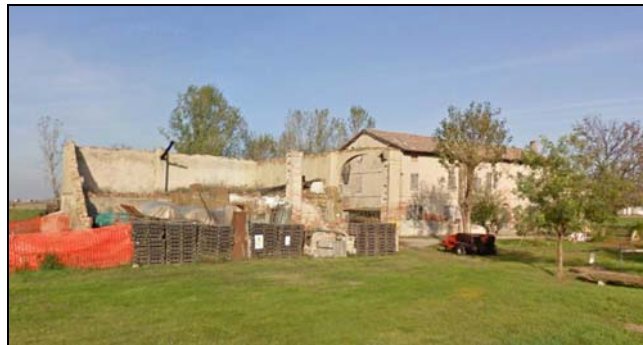
Foto 1

NOTA: LA stalla-fienile presentava già ad ottobre del 2010 la maggior parte delle strutture portanti verticali crollate

Edificio B

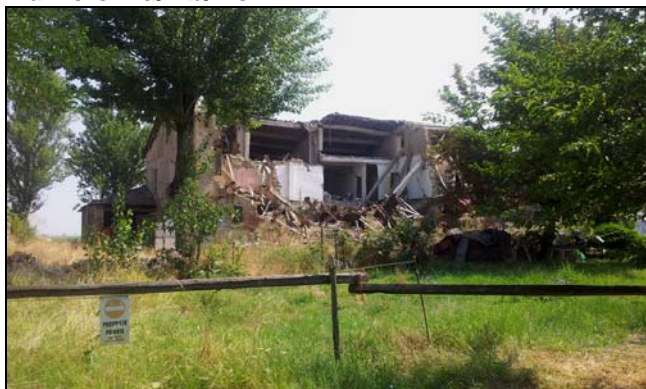
Foto 1

Coperture: estesi crolli in particolare della parte a mezzogiorno

Strutture orizzontali: estesi crolli in particolare delle porzioni di solaio di tutti i piani a mezzogiorno

Strutture verticali: crollo della facciata e delle murature portanti verso sud

Strutture verticali: crolli e lesioni parziali

Edificio Aa/Ab/Ac

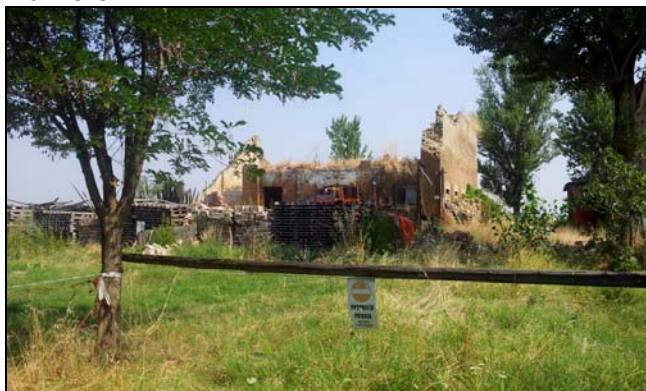
Foto 1

Coperture: assente per crollo

Strutture orizzontali: assente per crollo

Strutture verticali: crollo delle murature perimetrali e dei pilastri

Edificio B
