**Località:** Santa Giustina Vigona  
Via Vigona, 4, 6, 6A

**Toponimo:** Vigona

**STATO EDIFICI POST-SISMA (agosto 2013)**  
**Edificio Aa**

**SCHEDATURA BENI CULTURALI IN TERRITORIO EXTRAURBANO – PRGV 2001: Dati generali**

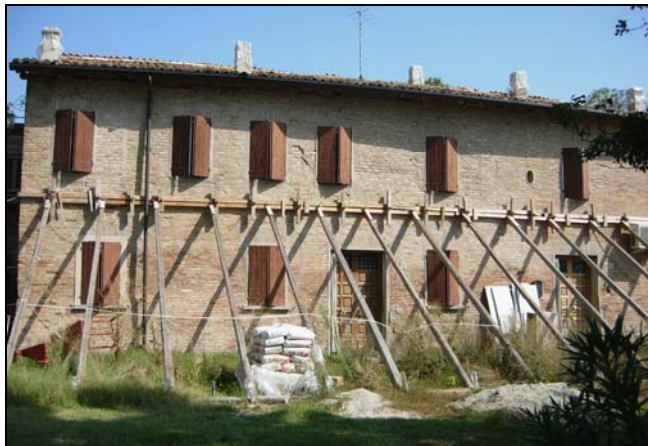
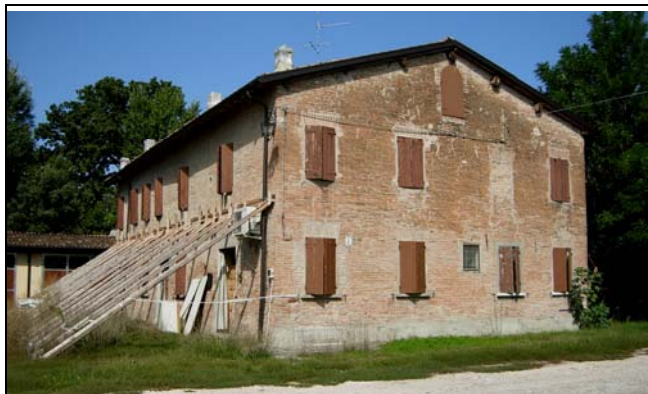
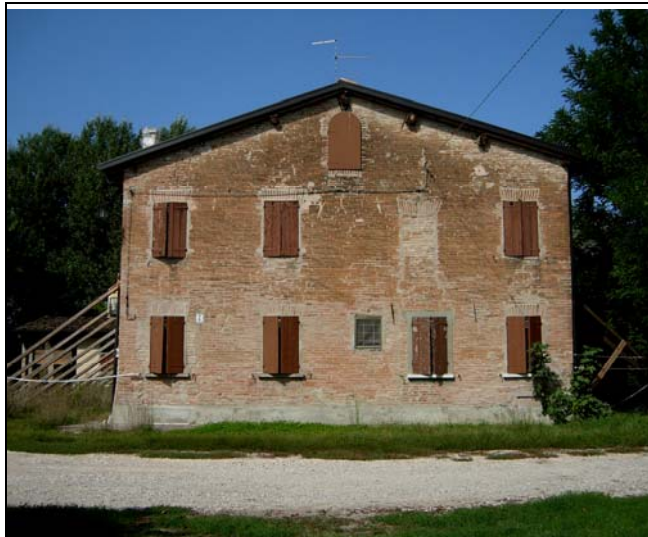
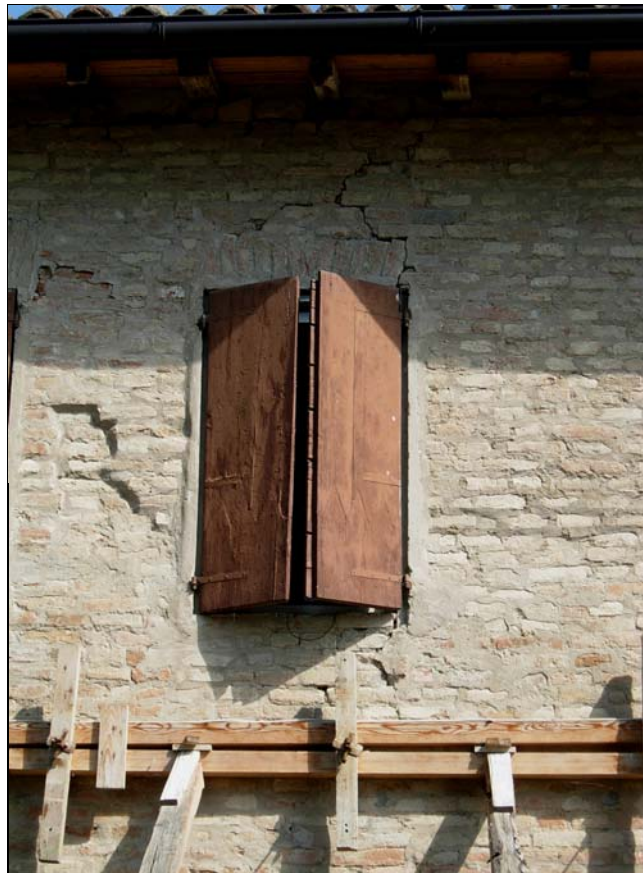
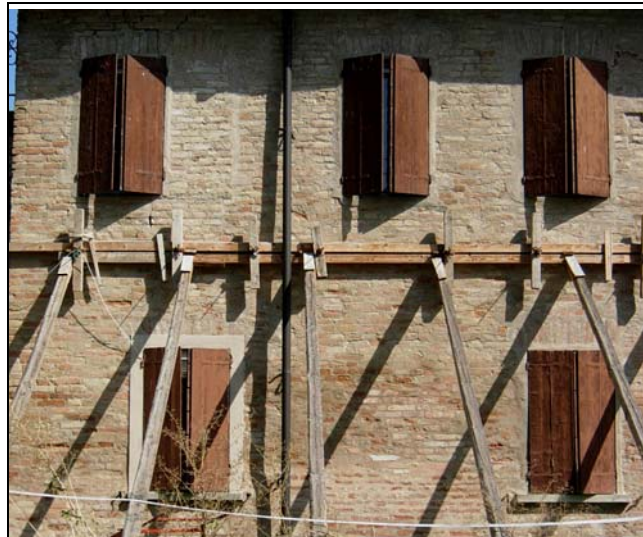
Strutture orizzontali: distacchi degli orizzontamenti

Strutture verticali: fuori piombo prospetto nord e sud con fessurazioni in particolare nelle zone d'angolo. Distacchi fra pareti ad entrambe i piani.

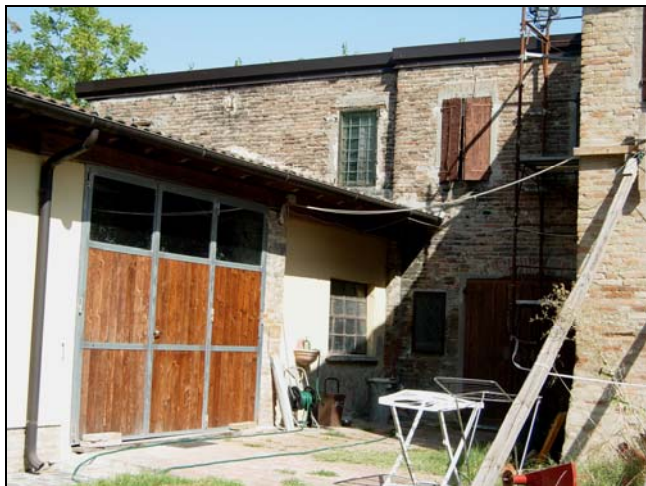
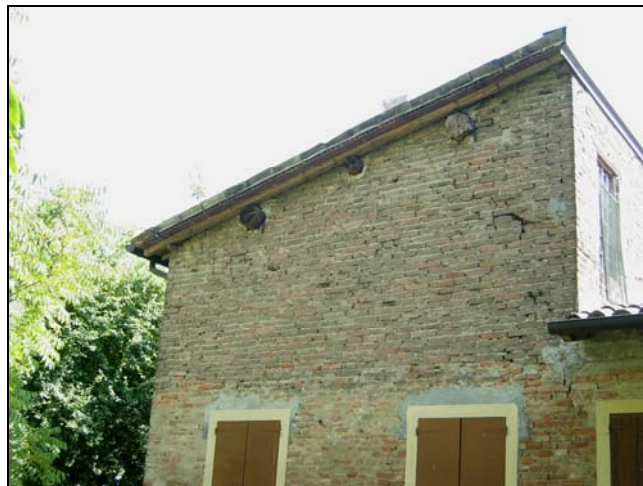
Strutture orizzontali: distacchi degli orizzontamenti

Strutture verticali: fuori piombo prospetto nord con fessurazioni in particolare nelle zone d'angolo. Distacchi fra pareti ad entrambe i piani.

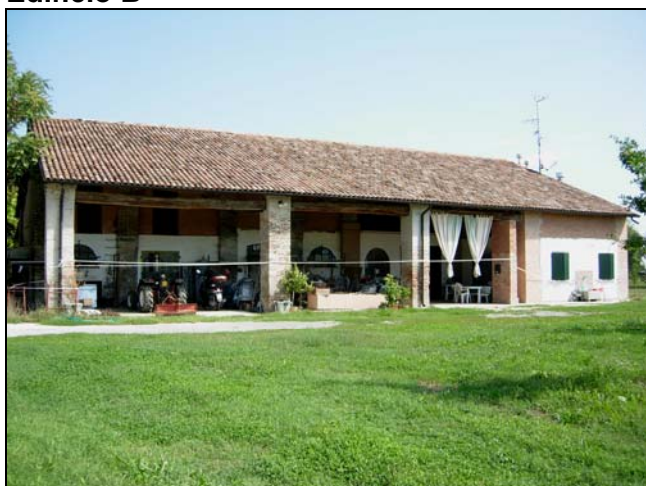
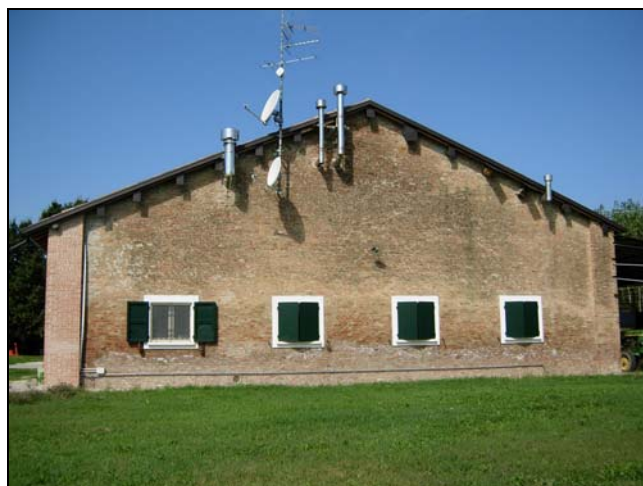
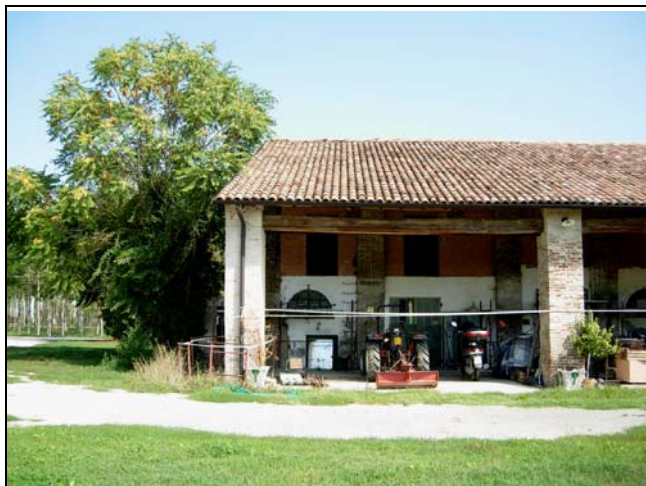
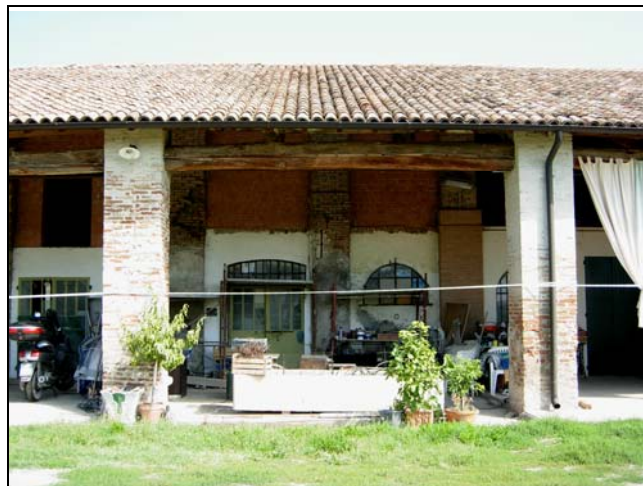
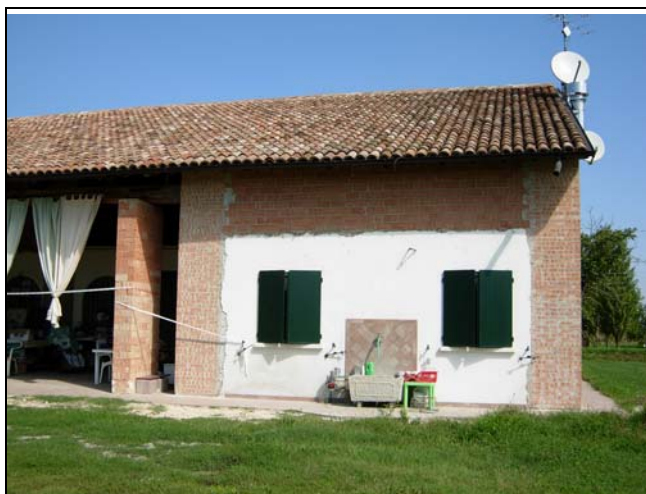
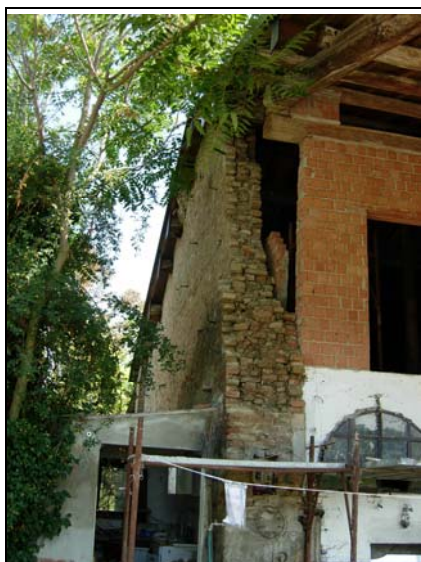
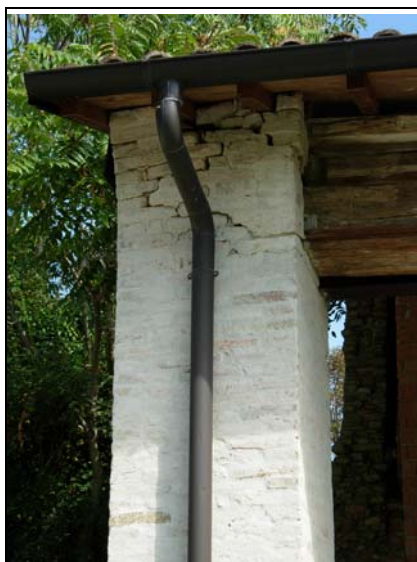
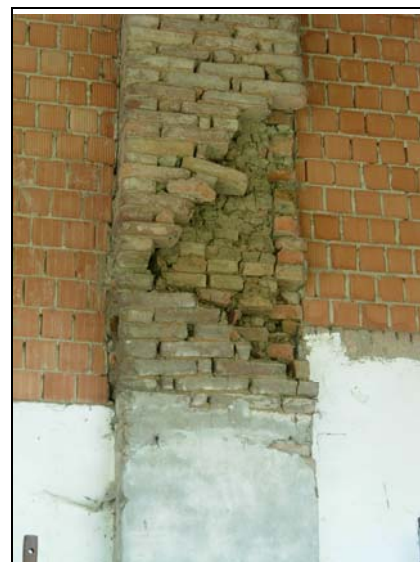
Strutture verticali: lesioni diffuse al primo piano con esplosione di colonne in muratura e crolli parziali delle murature perimetrali
