Località: Cividale
Via Bruino, 74

Toponimo: Casa Vecchia

STATO EDIFICI PRE-SISMA (ottobre 2010)

STATO EDIFICI POST-SISMA (luglio 2013)

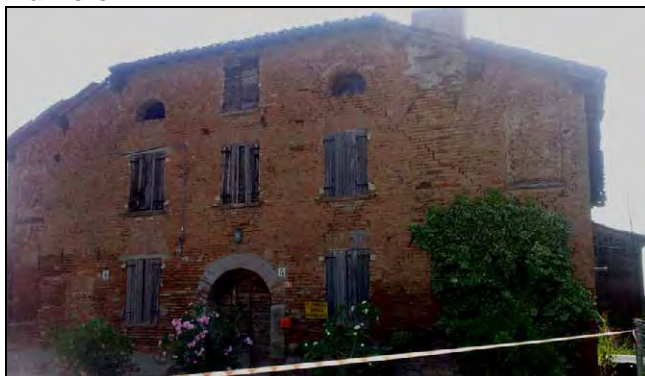
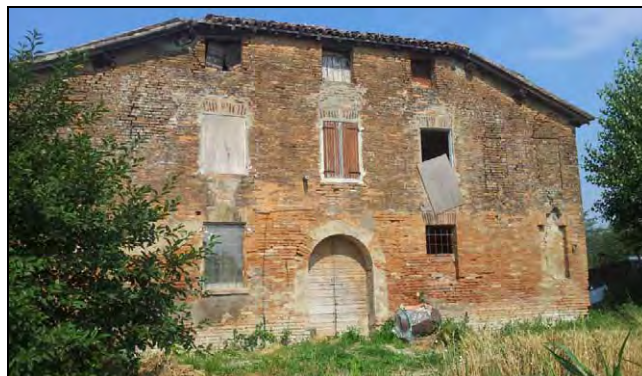
Edificio A

Strutture orizzontali: crollo parziale dei solai

Strutture verticali: lesioni passanti diffuse in tutti le murature perimetrali

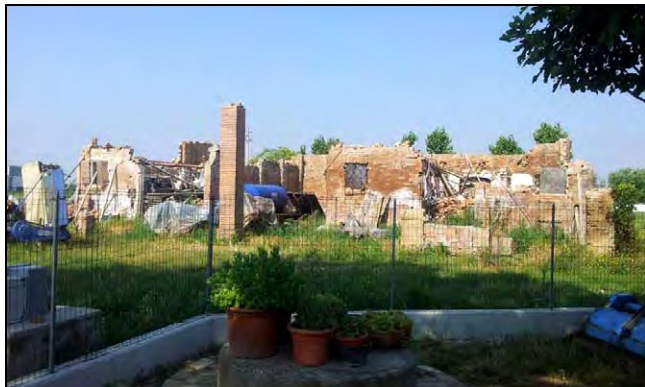
Edificio B

Coperture: assenti per crollo

Strutture orizzontali: assenti per crollo

Strutture verticali: le murature perimetrali sono in gran parte crollate insieme ai pilastri portanti
