Località: San Martino Carano
Via San Martino Carano, 54

Toponimo: La Baroncina

Tipologia del complesso:
Abitazione agricola ad elementi separati (a scacchiera)

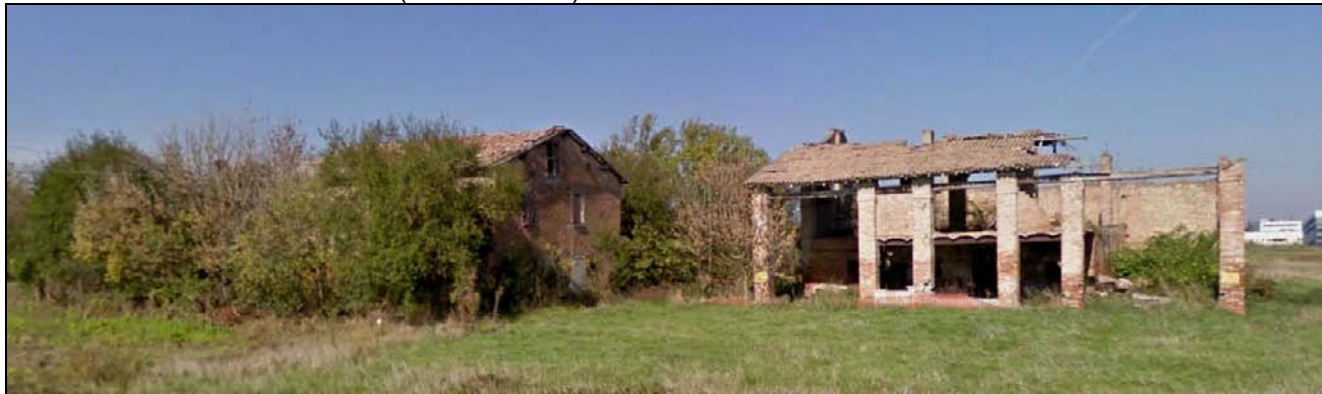
Foto 1

NOTA: La stalla-fienile presentava ad ottobre 2010 quasi tutte le strutture portanti verticali crollate

STATO EDIFICI PRE-SISMA (ottobre 2010)

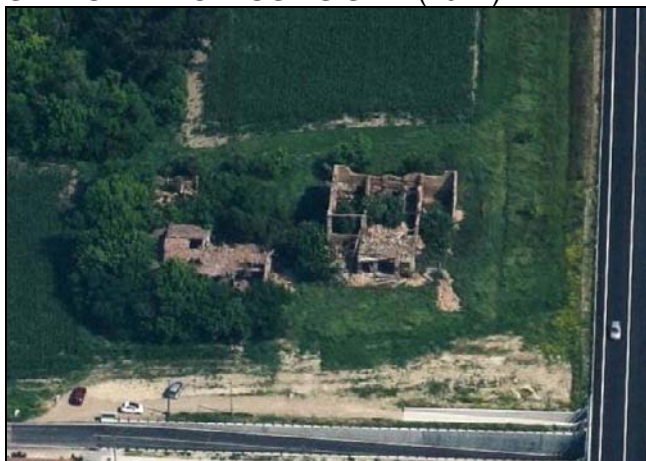
Foto 1

Coperture: crollo quasi integrale

Strutture verticali: crolli estesi delle murature perimetrali lato nord e sud

STATO EDIFICI POST-SISMA (2012)

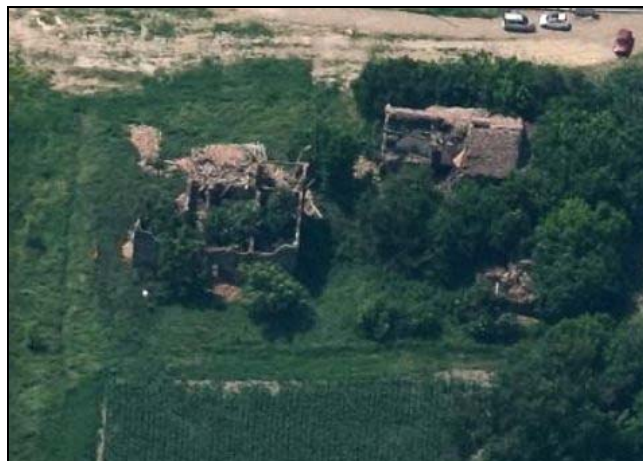
Foto 2

Coperture: assente per crollo

Strutture orizzontali: crolli estesi

Strutture verticali: crolli estesi delle murature perimetrali e dei pilastri portanti

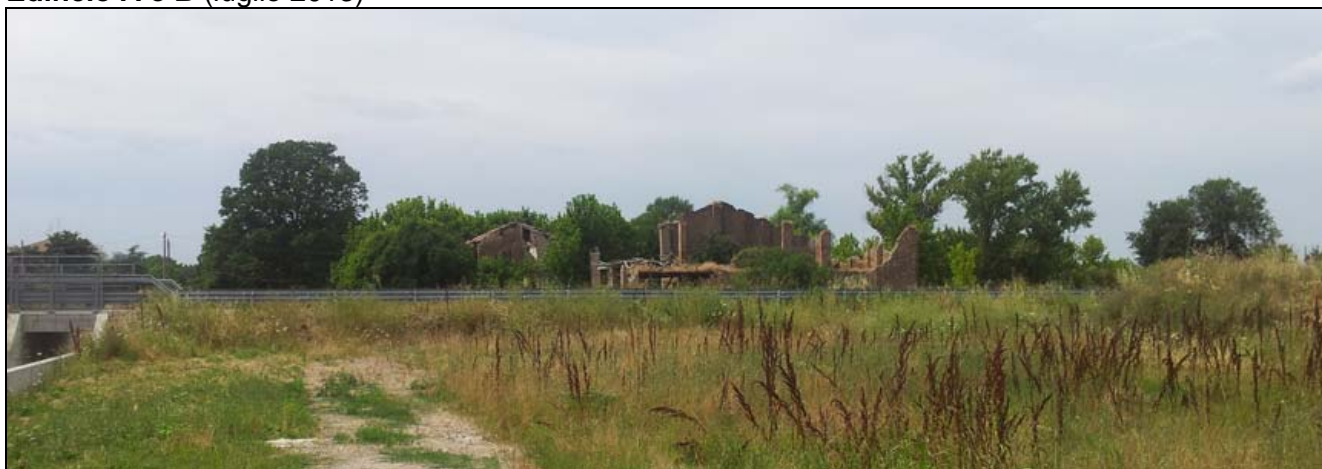
Foto 1

Edificio A e B (luglio 2013)

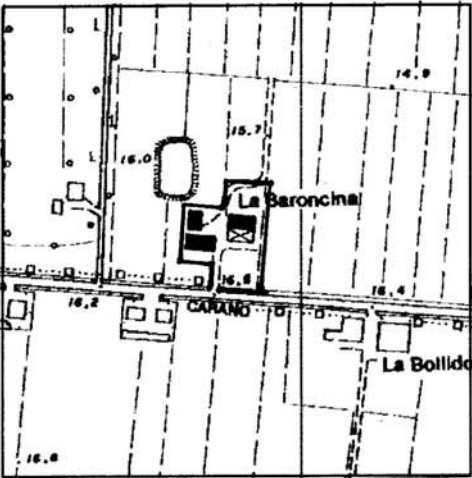
Riferimento Cartografico CTR	Riferimento Fotografico	
<u>ELEMENTI IDENTIFICATIVI E DESCRITTIVI GENERALI</u>		
<p>Abitazione agricola ad elementi separati. Stato di conservazione: cattivo. Epoca di costruzione: 1827.</p> <p>Servizi annessi: fienile-stalla. Stato di conservazione: cattivo. Epoca di costruzione: 1827.</p> <p>Si segnala il parziale crollo del tetto della barchessa.</p>
