Località: San Martino Carano
Via San Martino Carano, 81, 83

Tipologia del complesso:
Abitazione agricola ad elementi separati
(allineati)

STATO EDIFICI PRE-SISMA (ottobre 2010)

STATO EDIFICI POST-SISMA (2012)

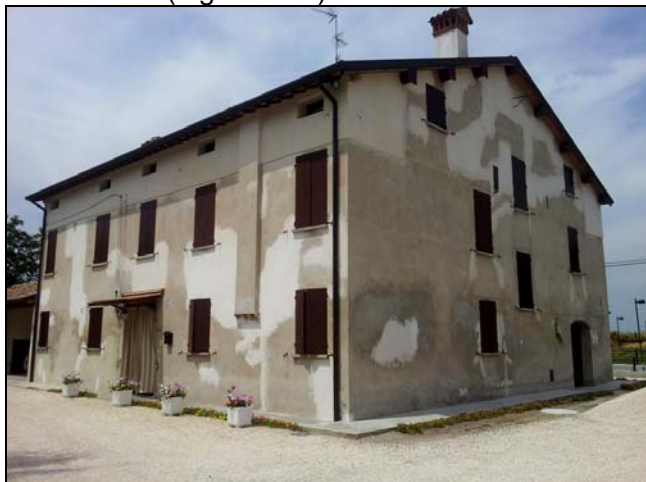
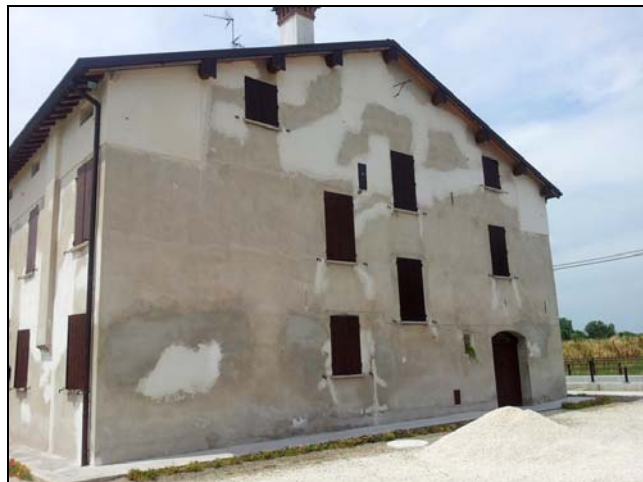
Edificio Aa (luglio 2013)

Strutture verticali: lesioni nelle murature perimetrali (riparate) e crollo del collegamento verticale

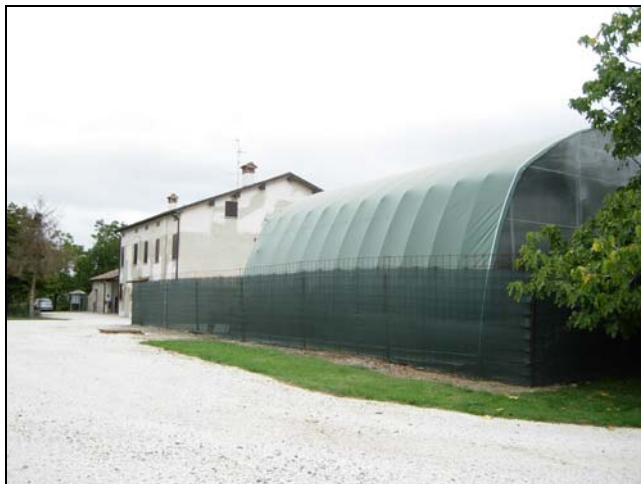
Edificio B

Coperture: assente per demolizione dopo il crollo parziale da sisma

Strutture orizzontali: assenti per demolizioni dopo il crollo parziale da sisma

Strutture verticali: demolite integralmente dopo il crollo parziale da sisma
