Località: San Martino Carano
Via Sabbioni, 31, 33, 33A, 33B

Tipologia del complesso:
Abitazione agricola ad elementi separati (a scacchiera)

STATO EDIFICI PRE-SISMA (ottobre 2010)

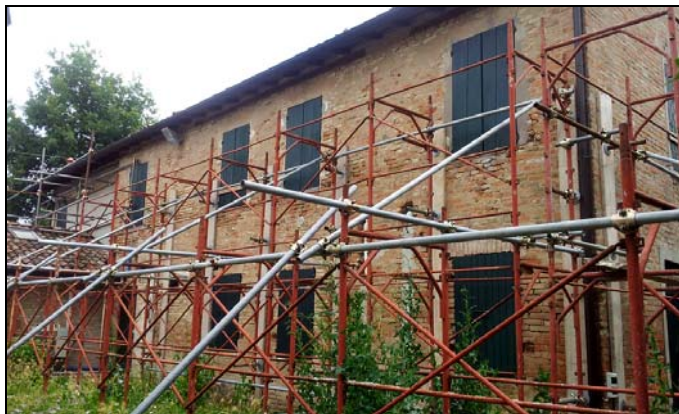
Foto 1

Strutture orizzontali: distacco parziale dei solai dalle murature

Strutture verticali: lesioni passanti alle murature perimetrali e alle murature portanti interne con crolli parziali, distacco tra pareti portanti

Edificio Aa

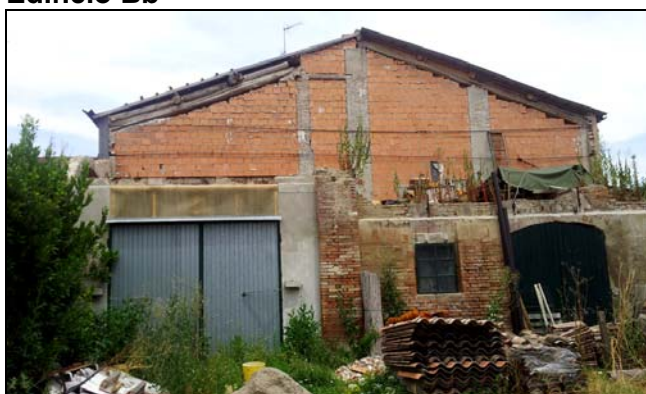
Foto 1

Strutture verticali: crollo parziale delle murature e in parte demolizione per ragioni di sicurezza

Edificio Bb

NOTA: La ricostruzione in aderenza dovrà avvenire mantenendo gli allineamenti e le altezze dell'edificio contiguo
