Località: San Martino Carano
Via Sabbioni, 80, 82

Toponimo: Casa Nuova

STATO EDIFICI POST-SISMA (2012)

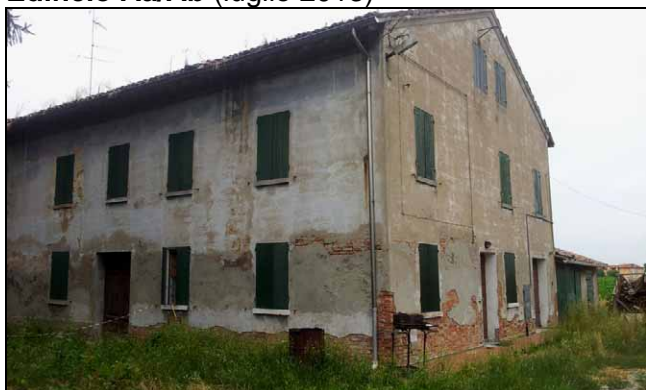
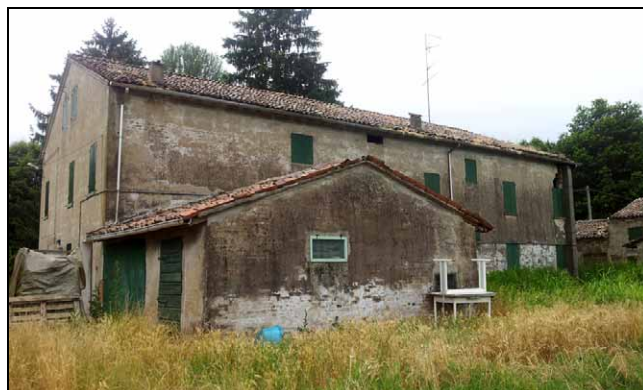
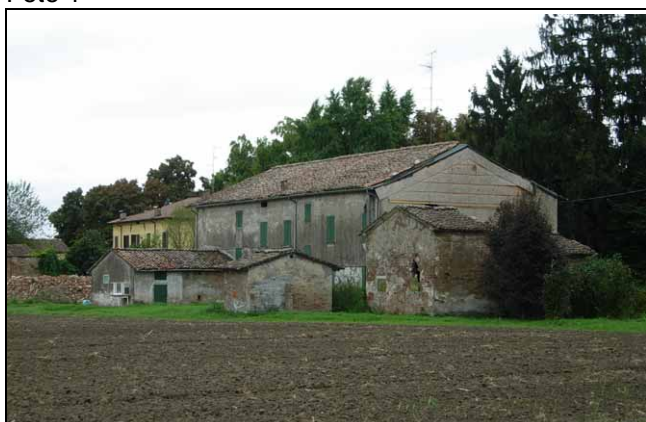
Edificio Aa/Ab (luglio 2013)

Strutture verticali: crollo di una porzione della muratura perimetrale a nord-ovest

Scheda Aedes E: si (sulla porzione di fabbricato nord-occidentale)

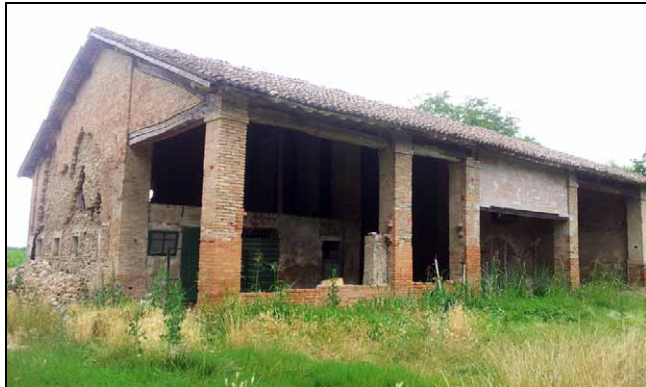
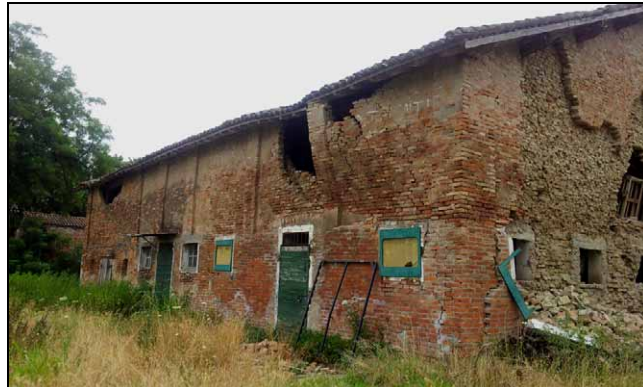
Edificio B

Strutture verticali: crolli estesi delle murature perimetrali con lesioni e spanciamiento delle pareti esterne a nord-ovest e a nord-est

Scheda Aedes E: si

NOTA: La stalla-fienile in settembre è stato demolito.

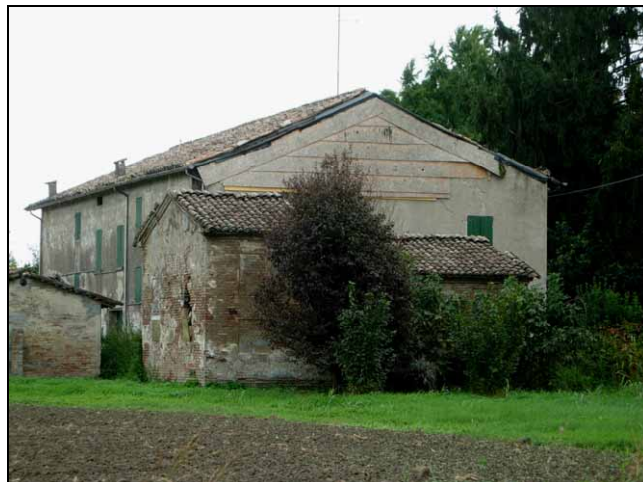
Edificio C

Strutture verticali: crolli parziali delle murature perimetrali

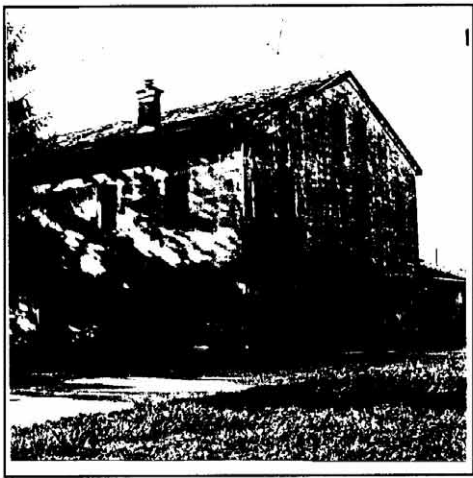
Riferimento Cartografico CTR	Riferimento Fotografico	
<u>ELEMENTI IDENTIFICATIVI E DESCRITTIVI GENERALI</u>		
<p>Abitazione agricola ad elementi separati. Stato di conservazione: mediocre. Epoca di costruzione: fino al 1800.</p>		
<p>Servizi annessi: fienile-stalla. Tipologia d'intervento differenziata: A2b Stato di conservazione: mediocre. Epoca di costruzione: fino al 1800.</p>
