Località: San Martino Carano
Via Sabbioni, 78

Tipologia del complesso:
Villa padronale con giardino storico
Ordinanza di demolizione/opere provvisoriali:
no
Presenza di edifici con schede Aedes E:
si

STATO EDIFICI POST-SISMA (luglio 2013)

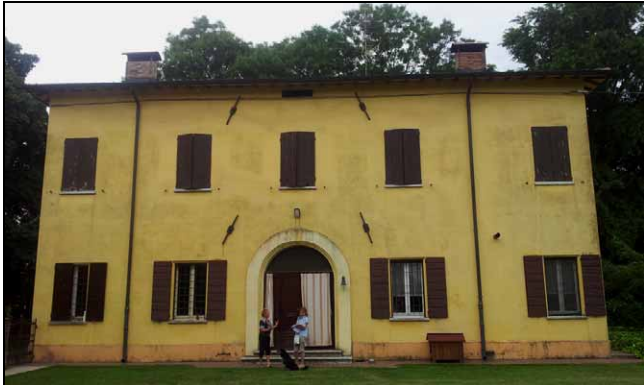
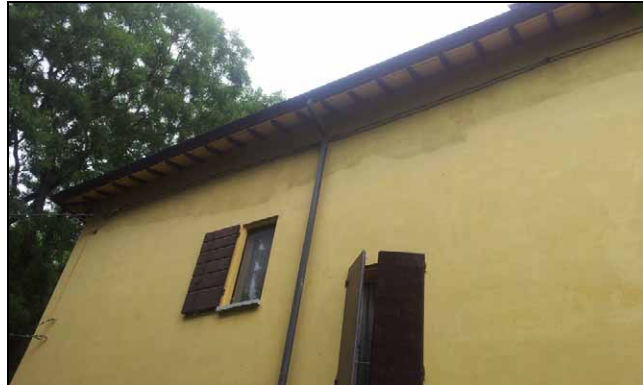
Foto 1

Edificio A

Coperture: danni alla copertura e alle pareti interne del sottotetto (intervento di riparazione eseguito)

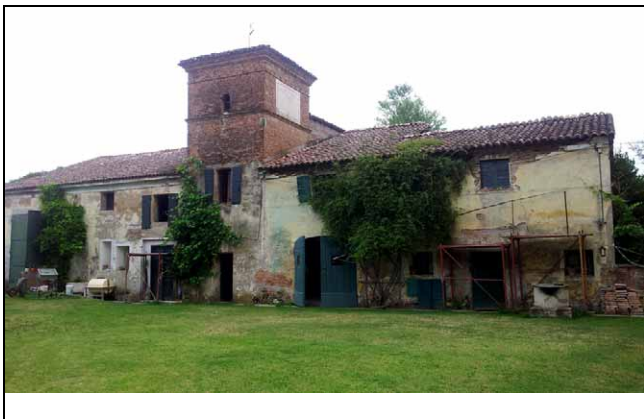
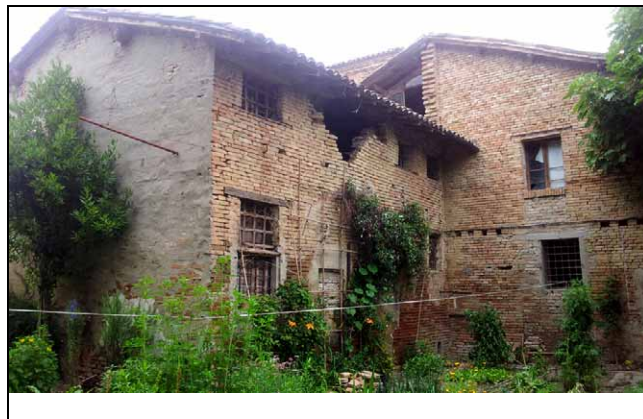
Foto 1

Edificio B

Strutture verticali: crolli parziali alle pareti perimetrali di sud-est

NOTA: La torretta va conservata quale elemento di particolare valore stilistico.

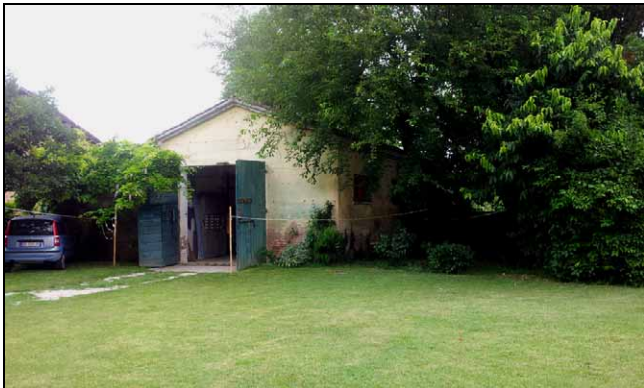
Foto 1

Edificio C

Strutture verticali: danni ai pilastri in muratura
