**Località:** San Martino Carano  
Via Sabbioni, 76

**Toponimo:** Casa Vecchia

**STATO EDIFICI POST-SISMA (2012)**

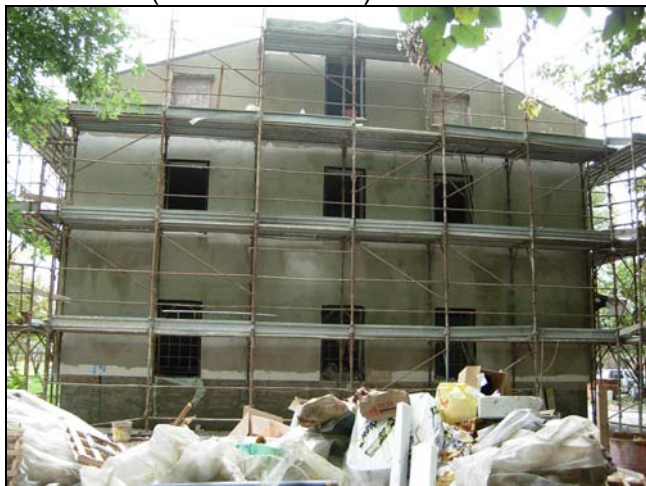
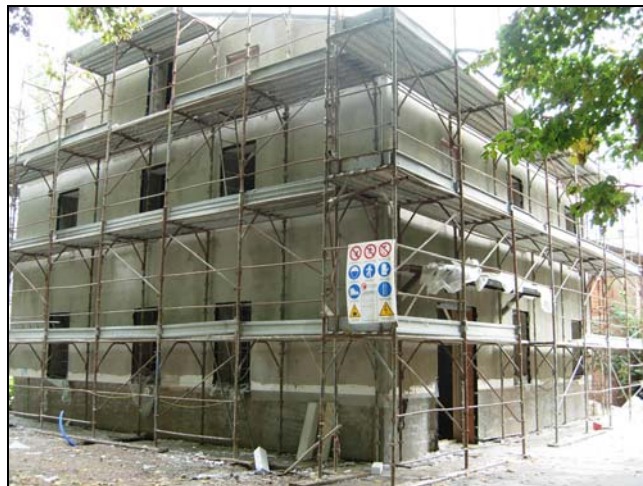
**Edificio A (settembre 2013)**

Coperture: crolli parziali alla copertura

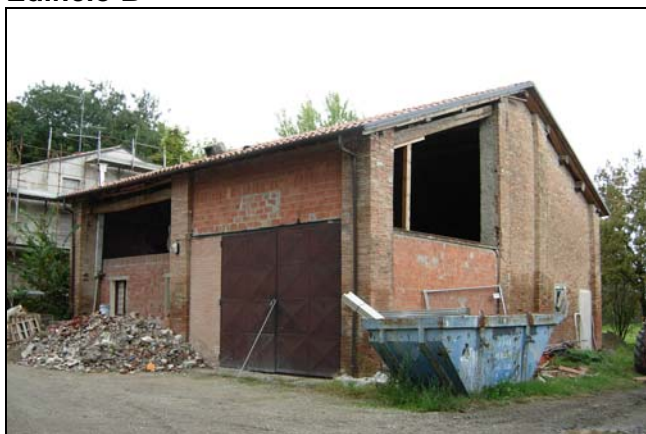
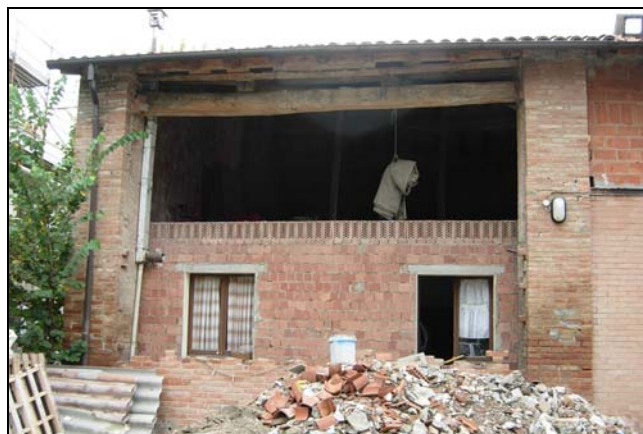
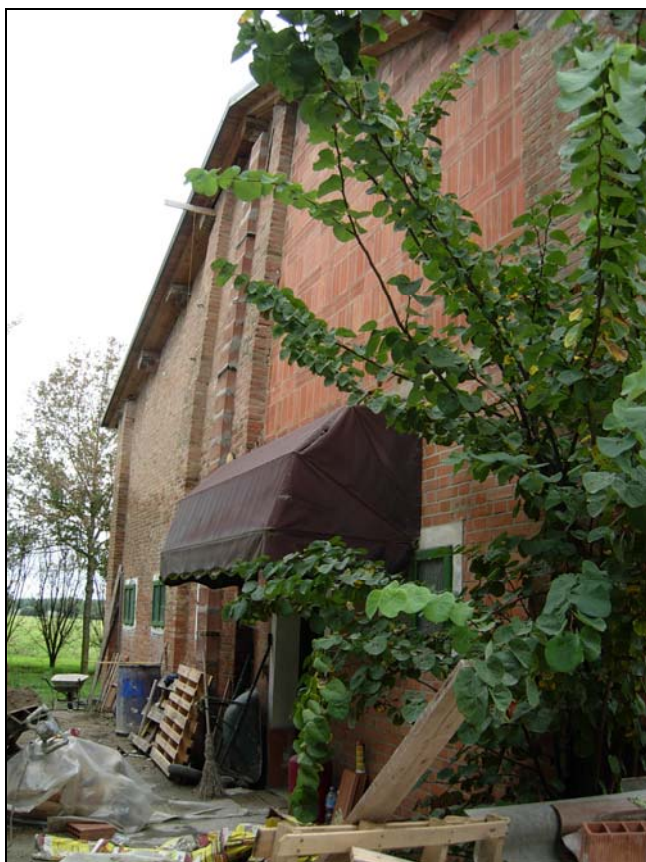
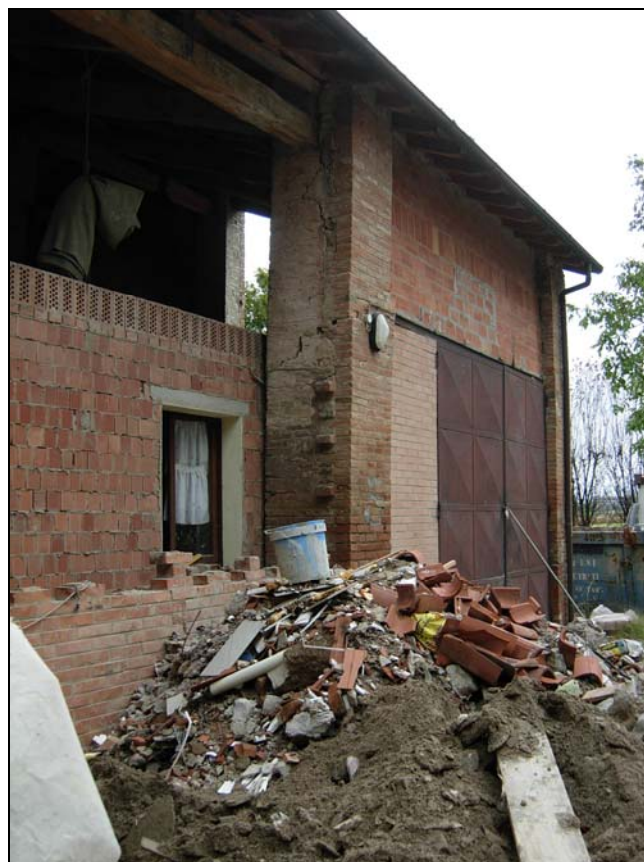
**Edificio B**

Strutture orizzontali: crollo parziale di voltini del solaio della stalla

Strutture verticali: lesioni ai pilastri portanti; distacchi tra pareti e pilastri e fuori piombo della parete ovest; lesioni passanti diagonali e orizzontali sulle pareti perimetrali
