Località: San Giacomo Roncole
Via Scarabella, 4

Toponimo: La Scarabella

STATO EDIFICI PRE-SISMA (ottobre 2010)

STATO EDIFICI POST-SISMA (luglio 2013)

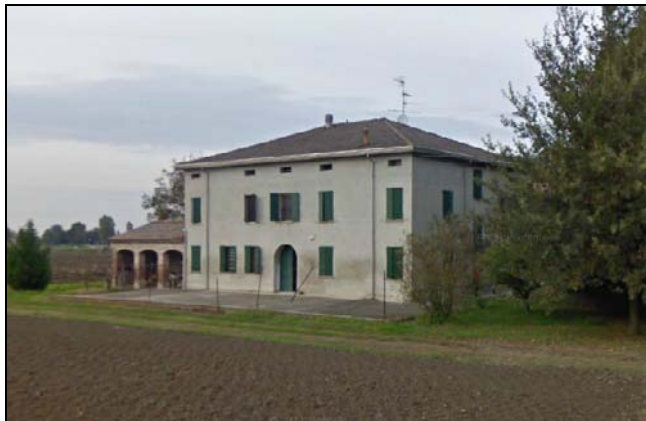
Foto 1

Edificio Aa/Ab

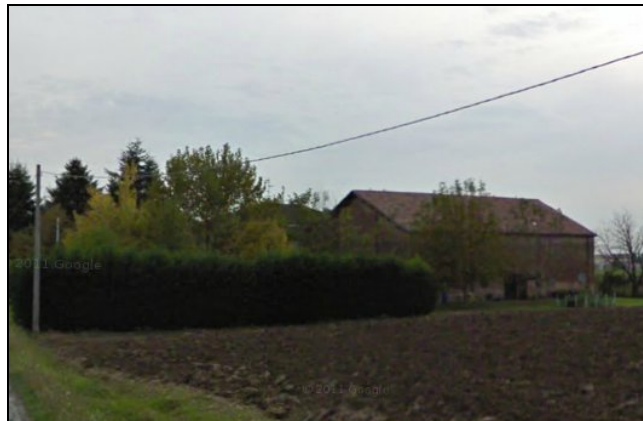
Foto 1

Edificio B

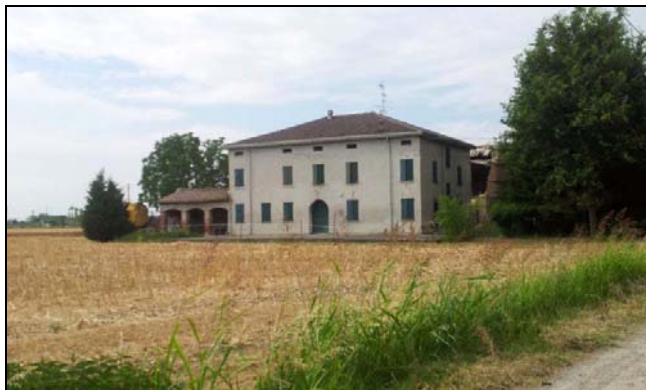
Foto 1

Strutture verticali: quadro fessurativo grave con lesioni passanti alle murature portanti con scala interna è pericolante con lesioni alle strutture laterali

Strutture verticali: crolli parziali

Edificio Aa/Ab

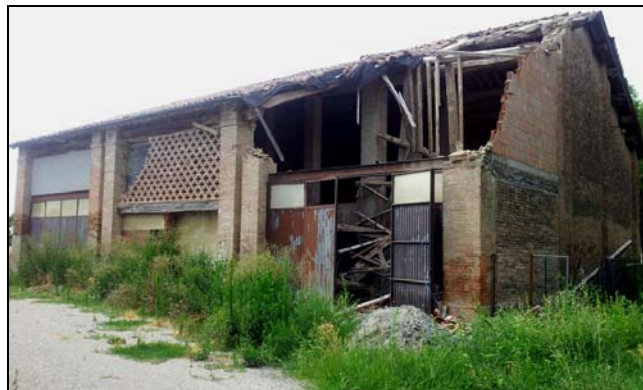
Foto 1

Coperture: crollo parziale della porzione orientale

Strutture orizzontali: crollo parziale

Strutture verticali: lesioni ai pilastri di sostegno della copertura con pericolo di sfilamento delle travi

Edificio B
