**Località:** San Giacomo Roncole  
Via Santa Liberata, 2

**Toponimo:** La Rangona

**STATO EDIFICI PRE-SISMA (maggio 2010)**

**STATO EDIFICI POST-SISMA (agosto 2013)**

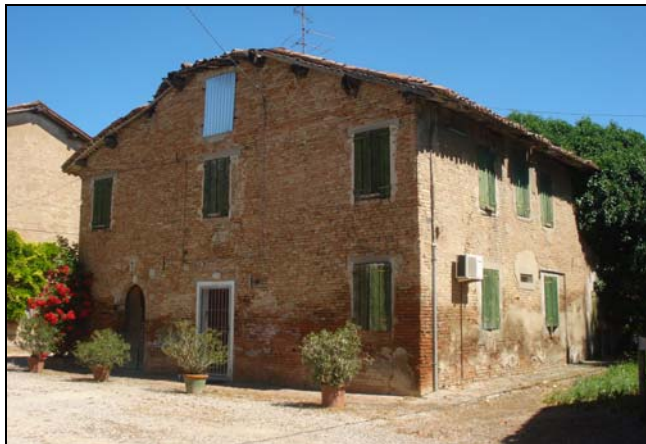
Foto 1

**Edificio A**

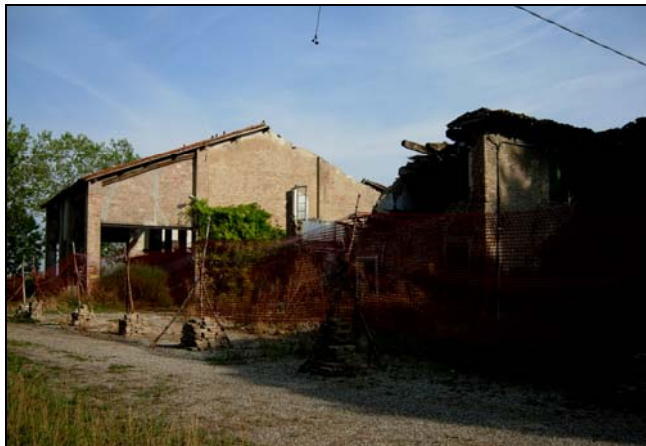
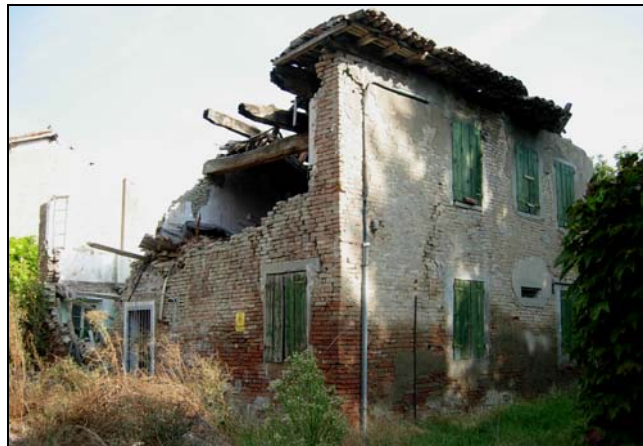
Foto 1

Coperture: assente per crollo pressoché totale

Strutture orizzontali: crollo del solaio del primo piano e di parte di quello del piano terra

Strutture verticali: crollo di gran parte delle murature perimetrali con crollo quasi integrale della parete a sud e a ovest

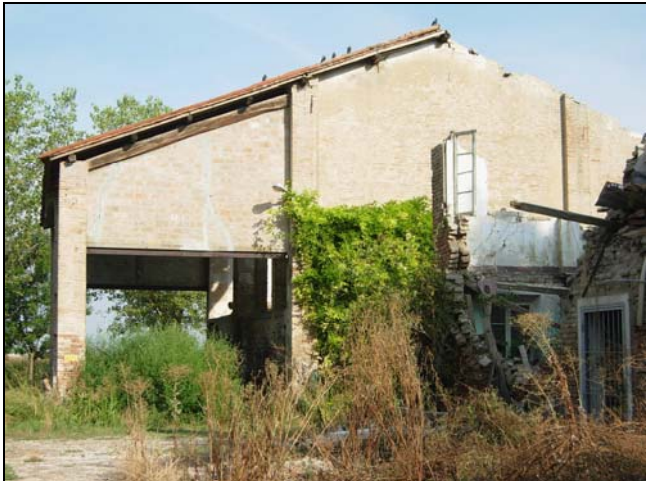
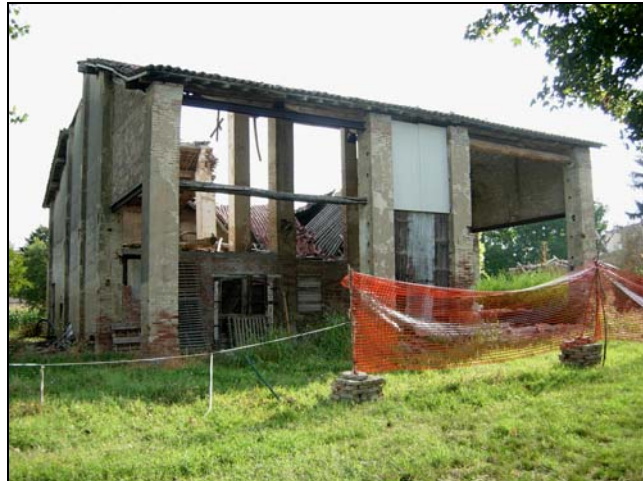
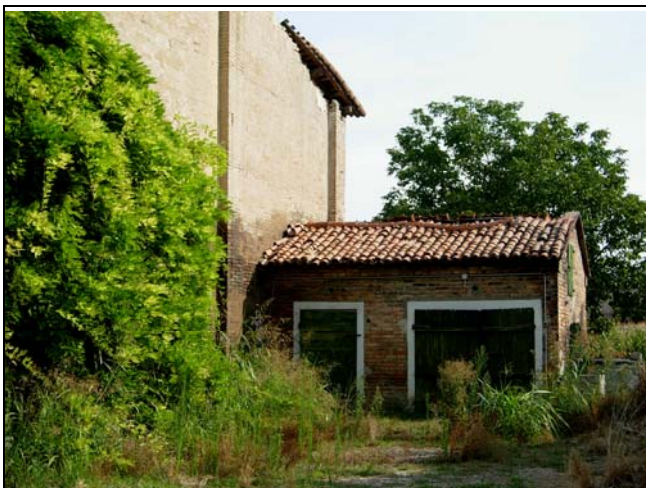
Foto 1

Coperture: crollo di oltre il 50% della copertura

Strutture verticali: lesioni gravi e diffuse su tutte le murature perimetrali ed, in particolare sui pilastri

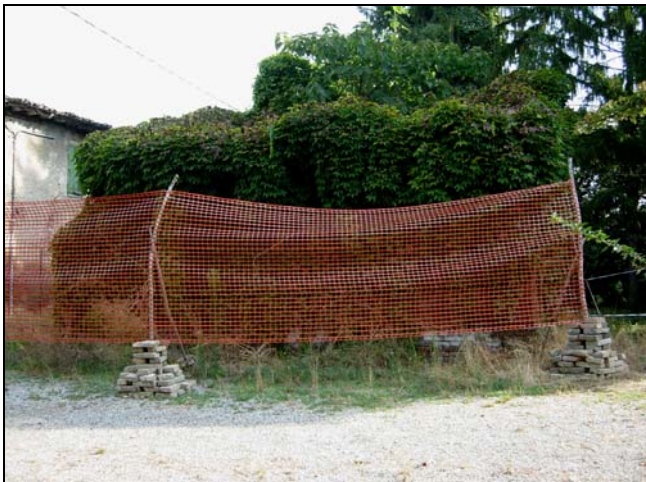
Foto 1

Strutture verticali: lesioni gravi alle murature perimetrali e alle strutture portanti in generale

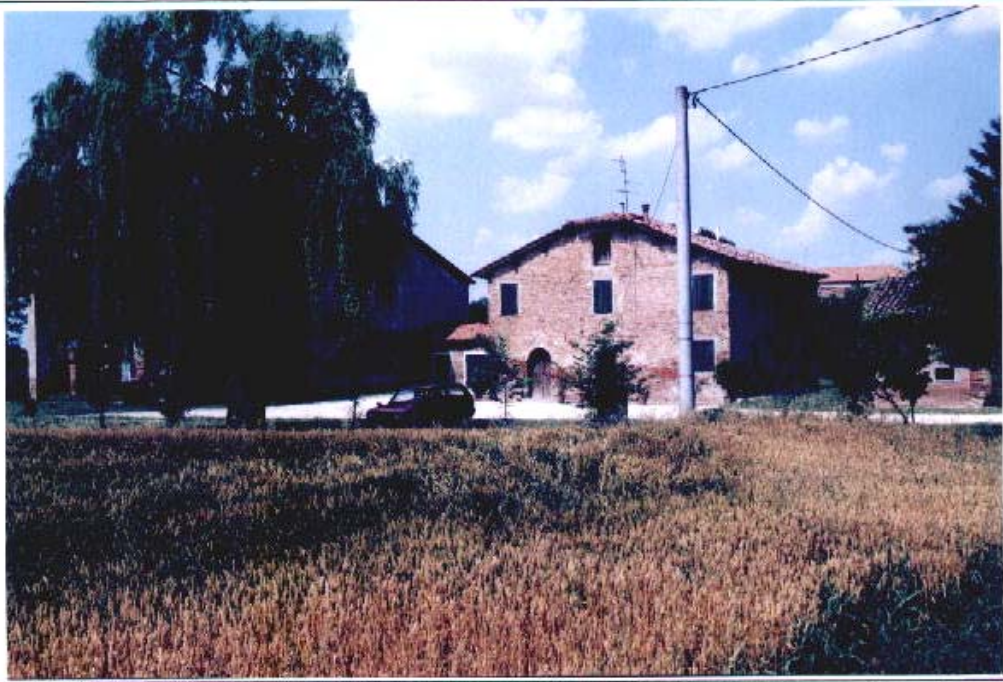
<p>SCHEDA 157</p>

Riferimento Cartografico CTR	Riferimento Fotografico	
<b><u>ELEMENTI IDENTIFICATIVI E DESCRITTIVI GENERALI</u></b>		
<p>Abitazione agricola ad elementi separati. Stato di conservazione: cattivo. Epoca di costruzione: fino al 1800.</p> <p>Servizi annessi: fienile-stalla. Stato di conservazione: cattivo. Epoca di costruzione: fino al 1800.</p>
