Località: San Giacomo Roncole
Via Santa Liberata, 12, 18

Tipologia del complesso:
Abitazione agricola ad elementi separati con
giardino storico

STATO EDIFICI PRE-SISMA (maggio 2010)

STATO EDIFICI POST-SISMA (agosto 2013)

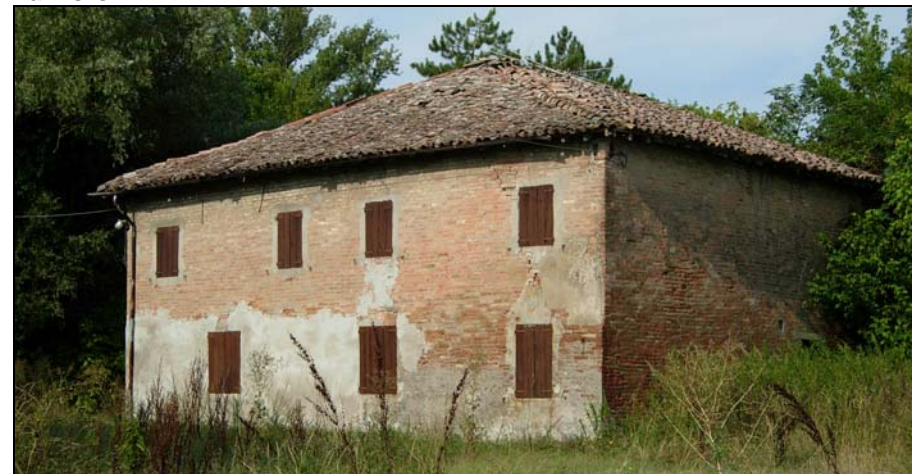
Foto 1

Coperture: crollo della copertura sul lato nord-occidentale

Strutture orizzontali: crollo parziale dei solai

Strutture verticali: lesioni alle murature perimetrali e crollo di una porzione di muratura sul fronte nord-occidentale

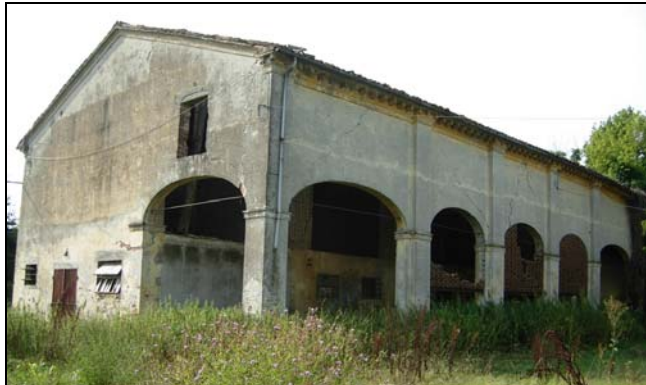
Foto 1

Coperture: crolli parziali

Strutture verticali: gravi lesioni passanti alle murature perimetrali ed in particolare in corrispondenza del fronte nord ed ovest. Rottura delle colonne centrali

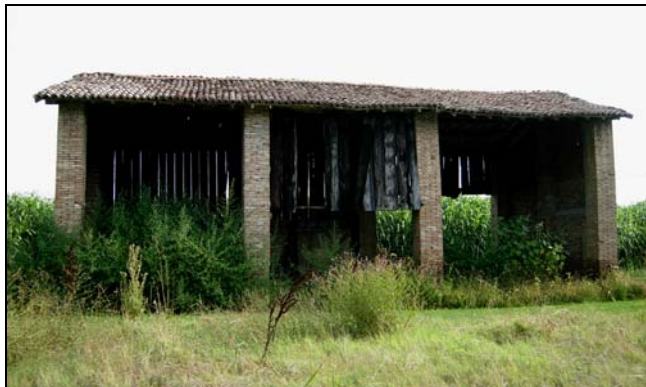
Foto 1

Strutture verticali: crolli parziali e taglio dei pilastri
