Toponimo: Campanella Vecchia

Comune di Mirandola
PIANO DELLA RICOSTRUZIONE
Schede di rilevazione e verifica degli edifici soggetti a tutela

SCHEDA

A-164

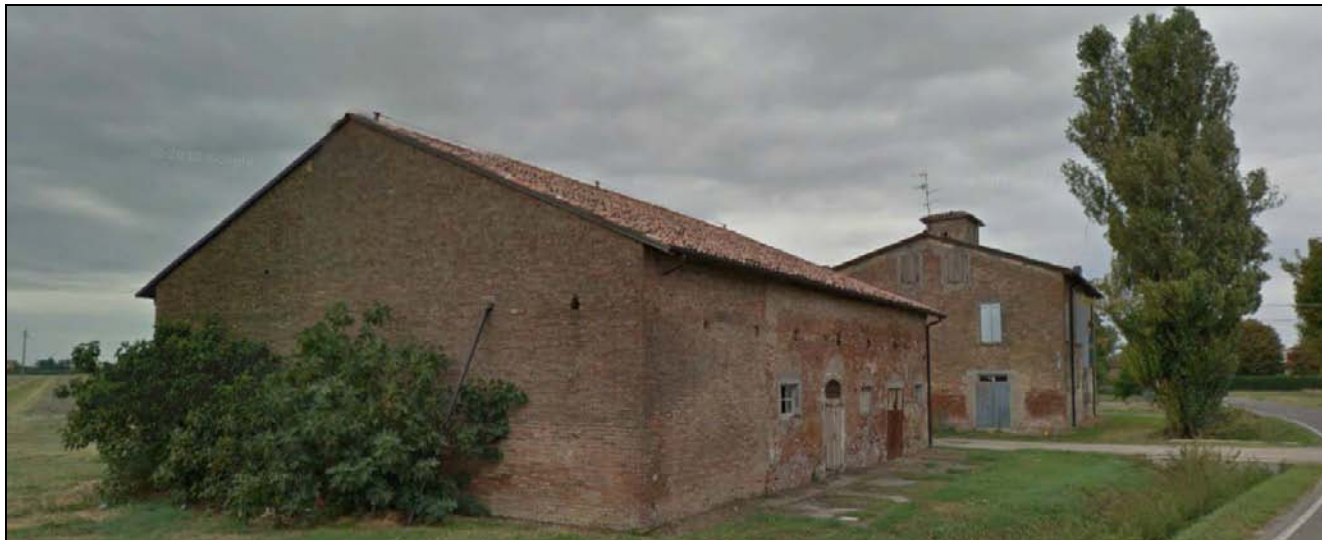
Foto 1

Edificio A

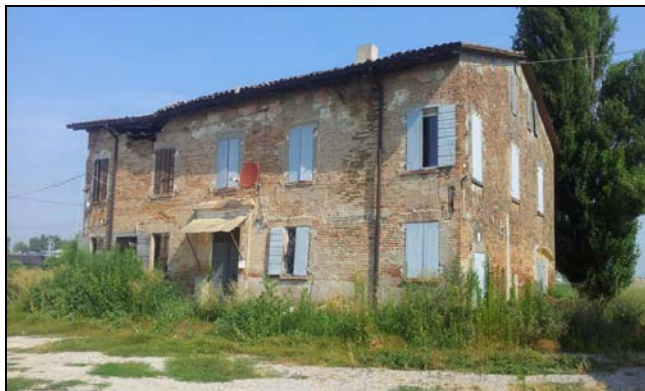
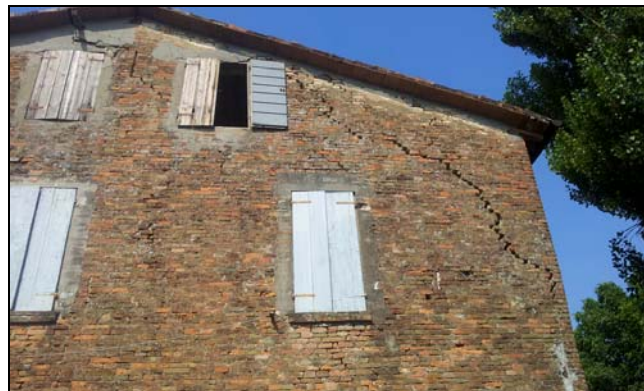
Strutture verticali: lesioni gravi e diffuse con meccanismi di ribaltamento in atto. Torsione dell'edificio per forte eccentricità delle rigidezze. Crolli parziali alle murature perimetrali e crollo della torretta.

Edificio A
