**Località:** San Martino Carano  
Via San Martino Carano, 131

**STATO EDIFICI POST-SISMA (luglio 2013)**

**SCHEDATURA BENI CULTURALI IN TERRITORIO EXTRAURBANO – PRGV 2001: Dati generali**

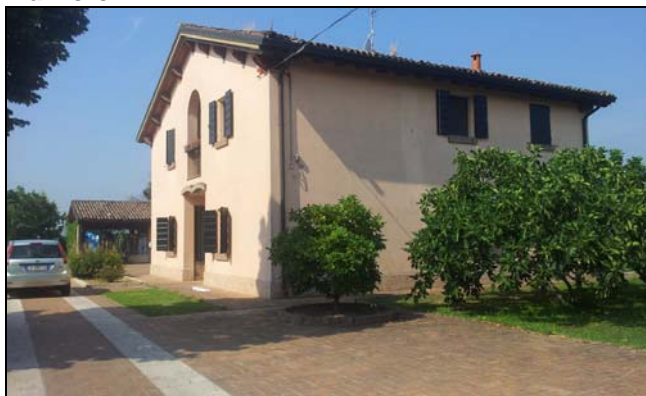
Foto 1

Coperture: -

Strutture orizzontali: -

Strutture verticali: -

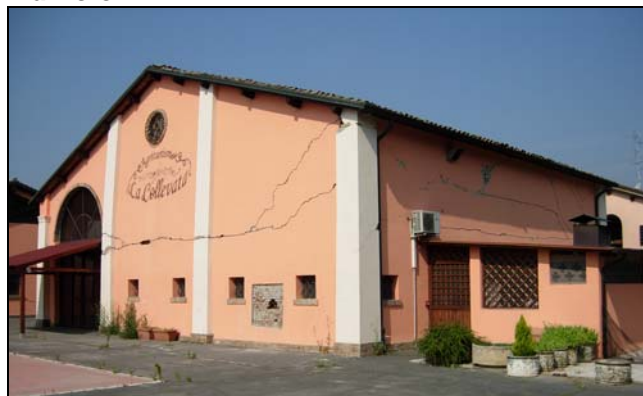
Foto 1

Strutture verticali: pilastri in mattoni e maschi murari con lesioni passanti e fuori piombo per ribaltamento e per assenza di orizzontamenti intermedi; distacchi tra elementi strutturali

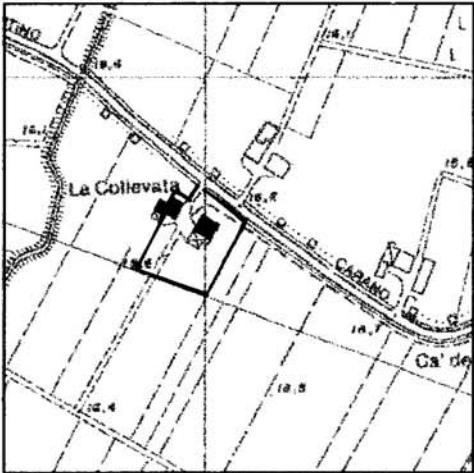
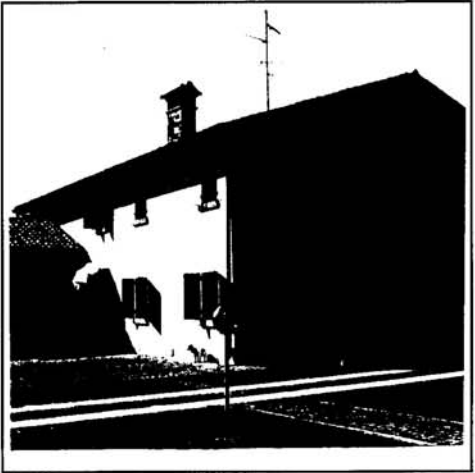
Riferimento Cartografico CTR	Riferimento Fotografico	
<b><u>ELEMENTI IDENTIFICATIVI E DESCRITTIVI GENERALI</u></b>		
<p>Abitazione agricola ad elementi separati. Stato di conservazione: buono. Epoca di costruzione: fino al 1900.</p> <p>Servizi annessi: fienile-stalla. Stato di conservazione: buono. Epoca di costruzione: fino al 1900.</p> <p>Il nucleo insediativo è stato recentemente restaurato correttamente.</p> <p>Bene culturale dotato di giardino-parco di pregio.</p>
