Località: San Giacomo Roncole
Via Mercadante,

Tipologia del complesso:
Abitazione agricola ad elementi congiunti

STATO EDIFICI POST-SISMA (luglio 2013)

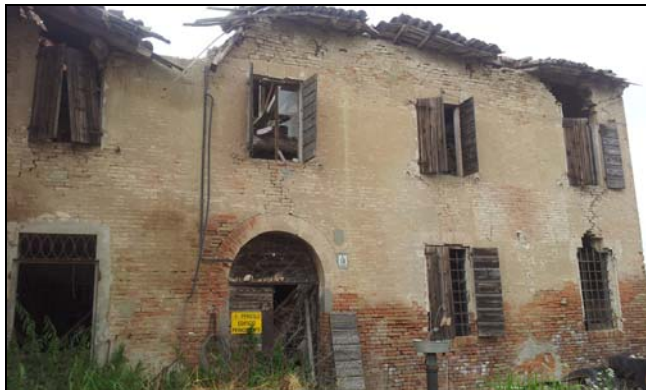
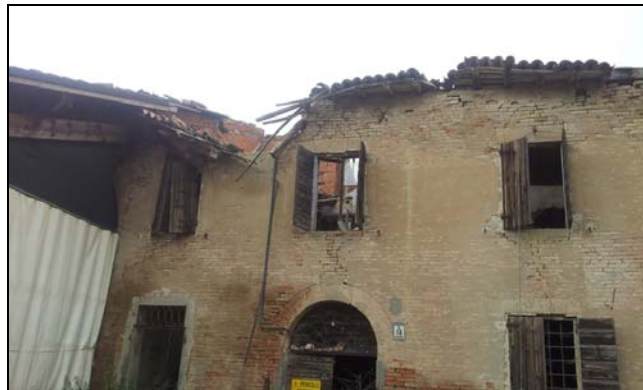
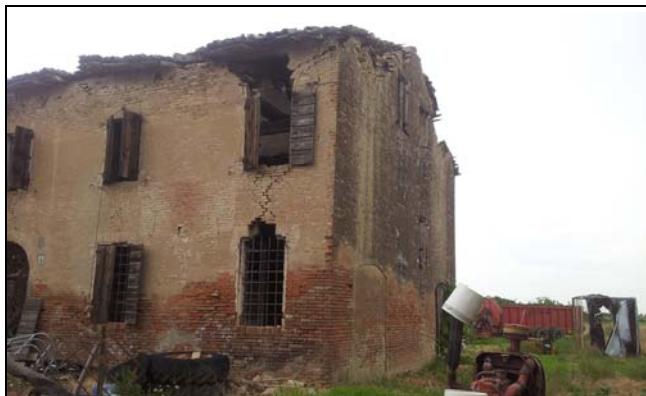
Edificio Aa

Coperture: crollo parziale della copertura

Strutture orizzontali: crollo del solaio del primo piano

Strutture verticali: crollo parziale delle murature perimetrali fortemente lesionate nelle rimanenti parti
