Località: San Giacomo Roncole
Via Margotta, 18

Toponimo: Fienil bianco

STATO EDIFICI POST-SISMA (luglio 2013)

SCHEDATURA BENI CULTURALI IN TERRITORIO EXTRAURBANO – PRGV 2001: Dati generali

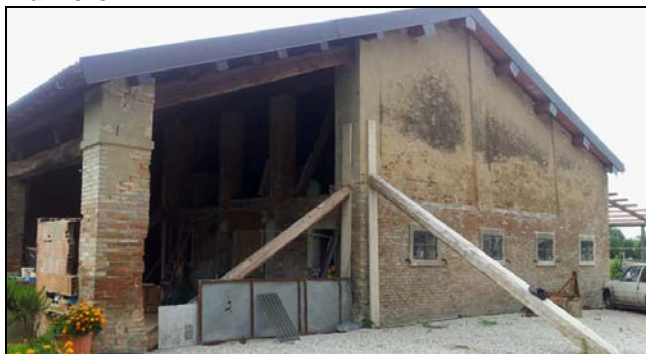
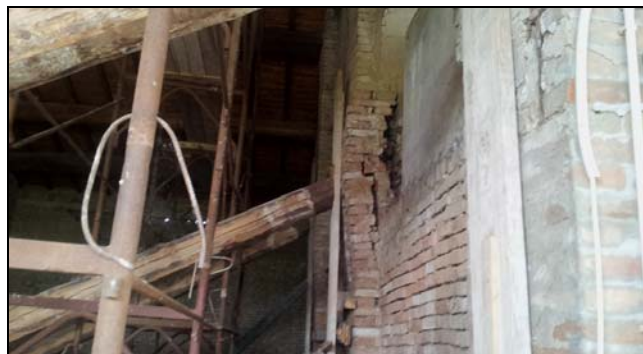
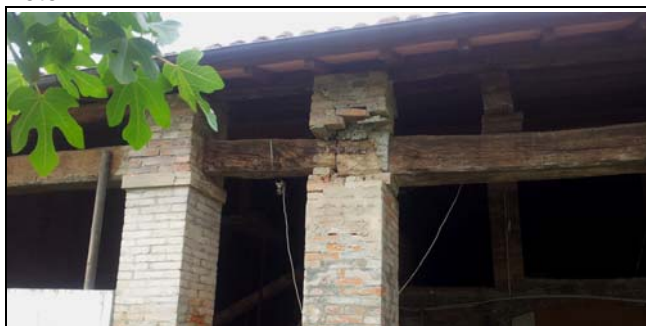
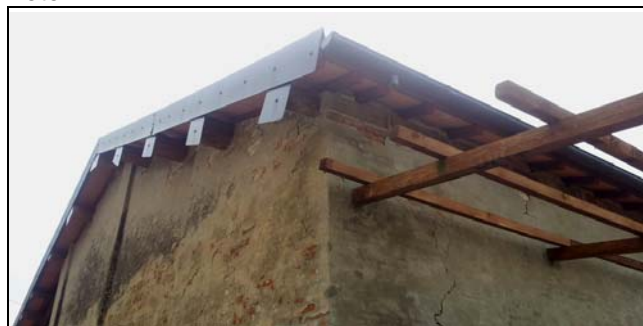
Edificio B

Strutture verticali: lesioni ai pilastri nei punti d'appoggio delle travi di copertura e lesioni alle murature perimetrali
