Località: San Giacomo Roncole
Via Personali, 17, 19, 19A, 21

Toponimo: La Personalà

Villa padronale con giardino storico

STATO EDIFICI PRE-SISMA

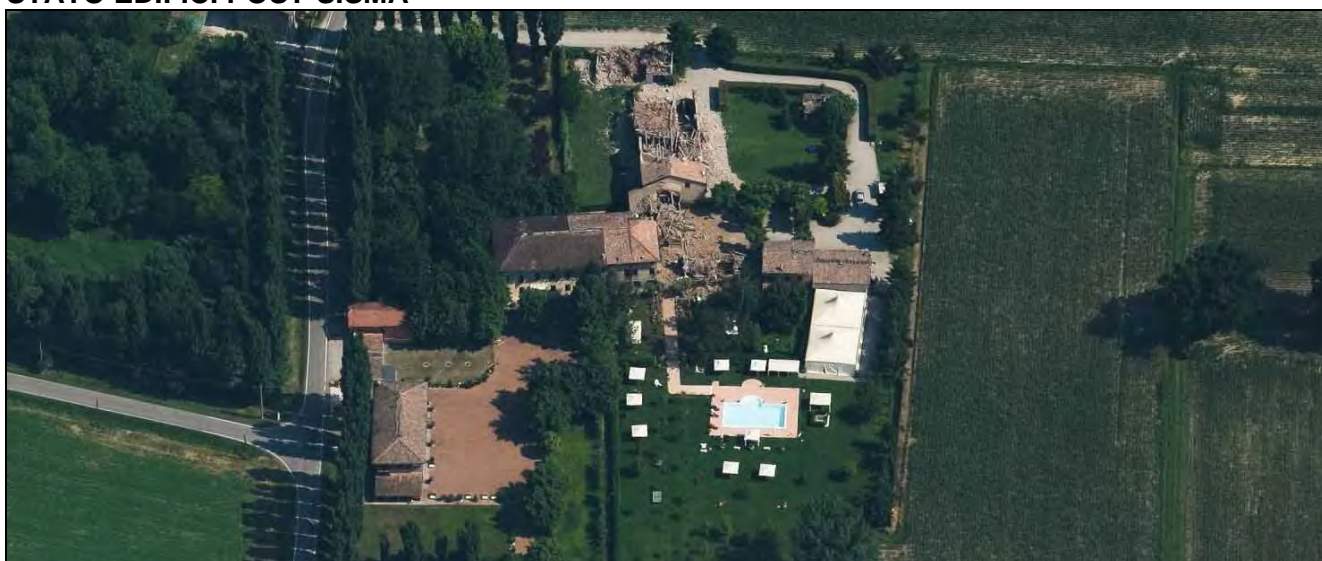
Foto 1

STATO EDIFICI POST-SISMA

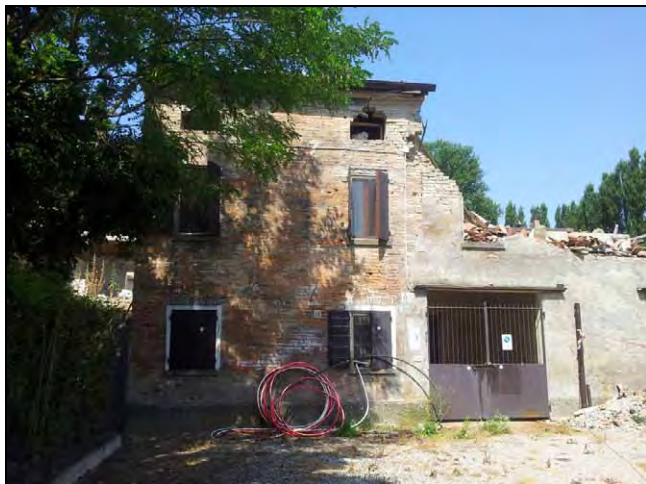
Foto 1

Strutture verticali: lesioni profonde nelle murature perimetrali in particolare in contiguità con la stalla

Strutture verticali: assenti per crollo almeno fino al primo piano

Edificio Ac/Ad

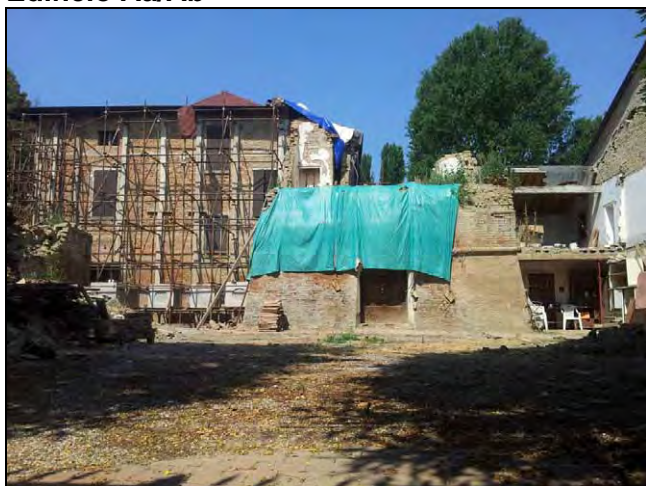
Foto 1

Coperture: crollo parziale dell'angolo a sud-est

Strutture verticali: crollo parziale delle murature a est e a nord e gravi lesioni di taglio su tutte le facciate

Strutture verticali: crollo delle murature perimetrali ad eccezione del piano terra

Edificio Aa/Ab

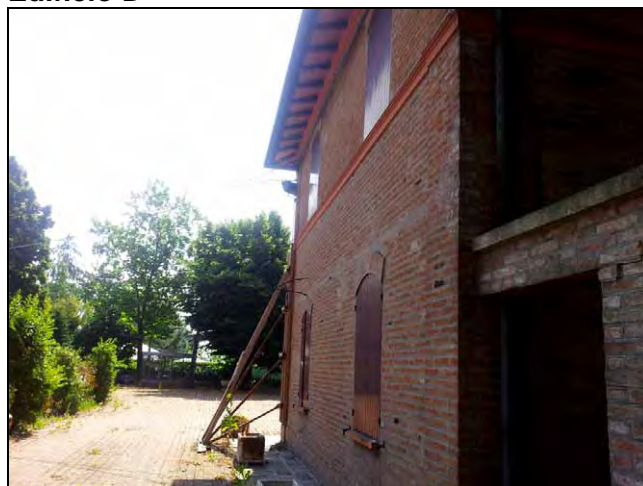
Foto 1

Strutture verticali: lesioni passanti alle murature portanti a 45° e tagli nei pilastri in muratura

Edificio D
