Località: San Giacomo Roncole
Via Forna, 14

Tipologia del complesso:
Abitazione agricola ad elementi congiunti

STATO EDIFICI PRE-SISMA (ottobre 2010)
Edificio A

STATO EDIFICI POST-SISMA (luglio 2013)
Edificio Aa/Ab/Ac

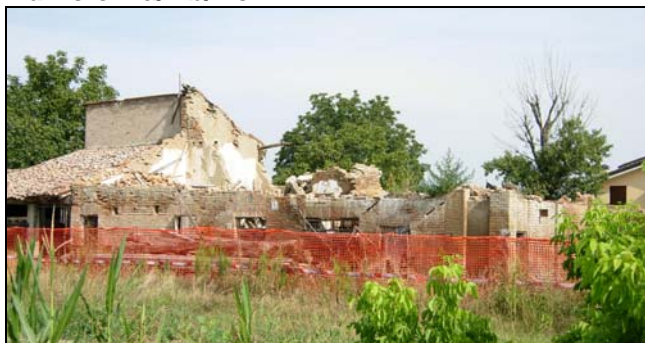
Foto 1

Coperture: assenti per crollo

Strutture orizzontali: assenti per crollo

Strutture verticali: crollo delle murature perimetrali fino al primo piano

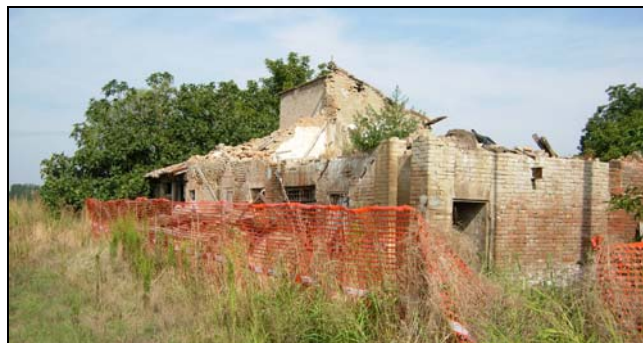
Foto 2

Coperture: assenti per crollo

Strutture orizzontali: assenti per crollo

Strutture verticali: crollo delle murature perimetrali fino al primo piano

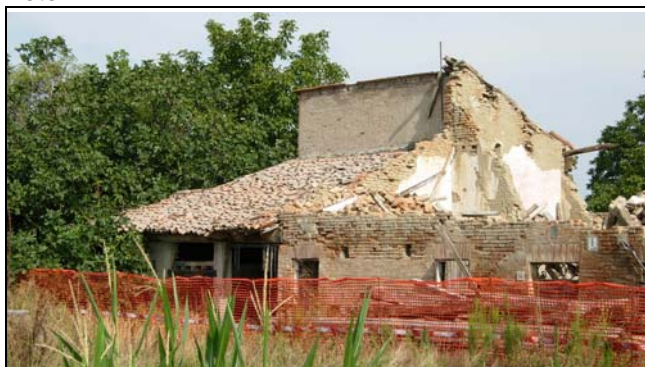
Foto 3

Strutture verticali: lesioni diffuse

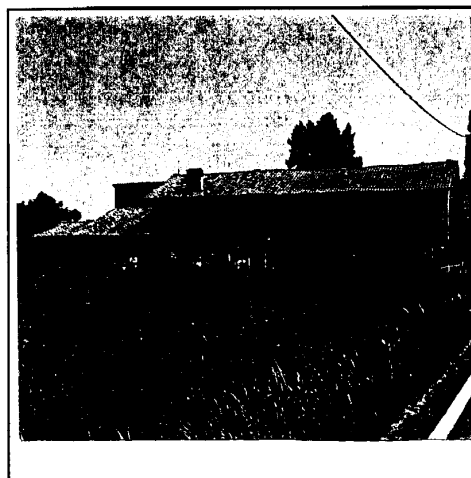
Riferimento Fotografico

Abitazione agricola ad elementi congiunti.

Stato di conservazione: cattivo.

Epoca di costruzione: fino al 1800.

Servizi annessi: fienile-stalla.

Stato di conservazione: buono.
