Località: San Giacomo Roncole
Via Fornà, 22, 24, 26

Toponimo: La Filippina

STATO EDIFICI POST-SISMA (luglio 2013)

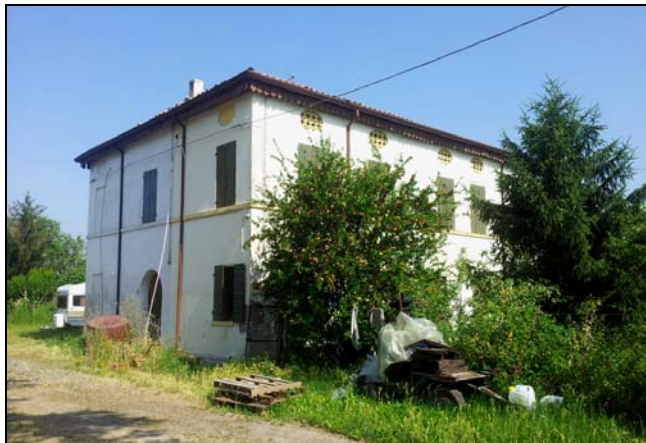
Foto 1

Strutture verticali: lesioni alle murature perimetrali

Edificio A

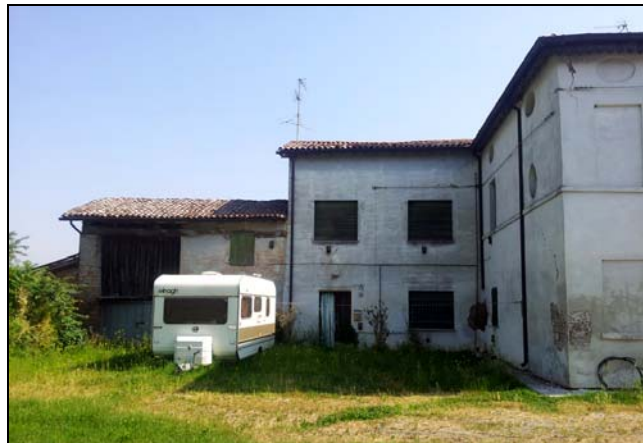
Foto 2

Strutture verticali: lesioni alle murature perimetrali

Strutture verticali: lesione passante centimetrica alla muratura esterna ad ovest

Edificio Ba/Bb

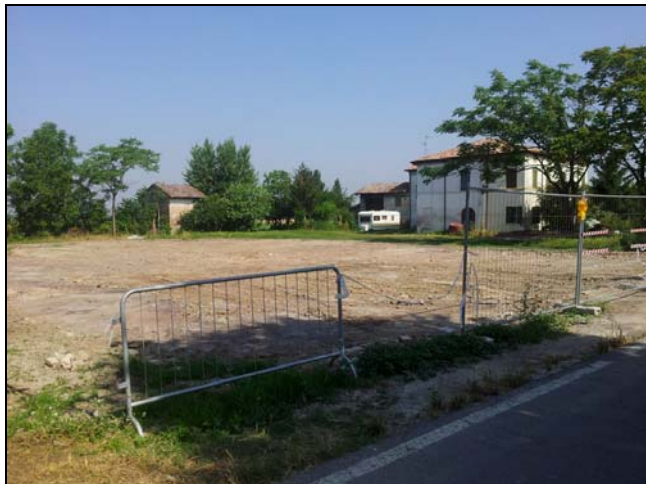
Foto 1

Coperture: assenti per demolizione successiva al crollo

Strutture orizzontali: assenti per demolizione successiva al crollo

Strutture verticali: assenti per demolizione successiva al crollo

Edificio C

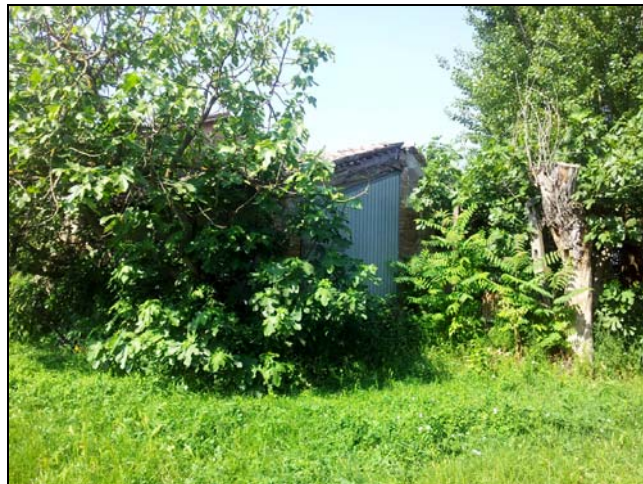
Foto 2

Strutture verticali: -

Edificio D
