Località: San Martino Spino
Via Valli, 607, 609, 611, 613

STATO EDIFICI POST-SISMA (luglio 2013)

SCHEDATURA BENI CULTURALI IN TERRITORIO EXTRAURBANO – PRGV 2001: Dati generali

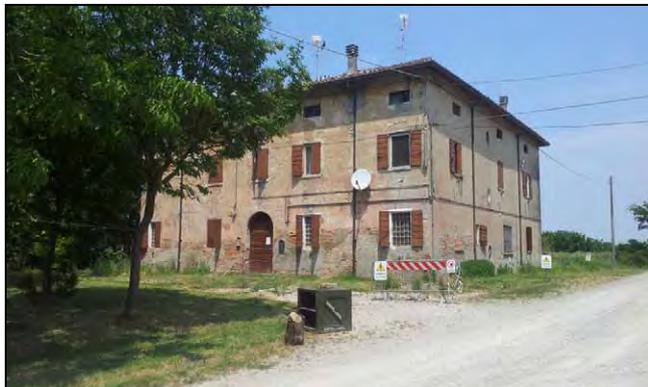
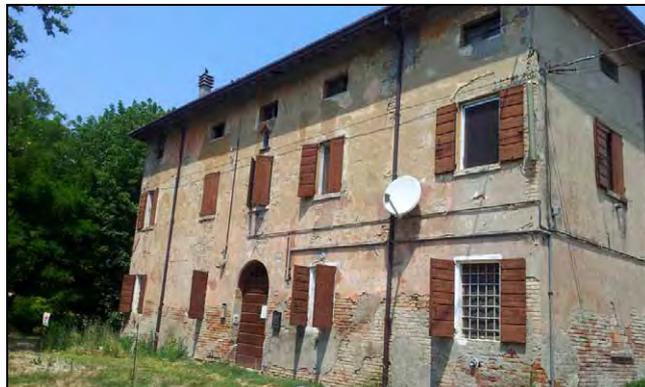
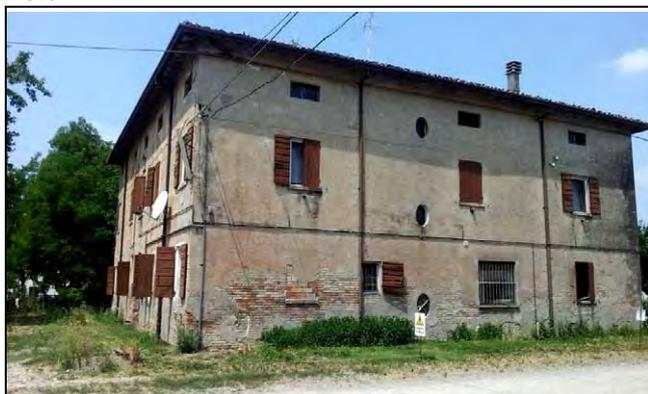
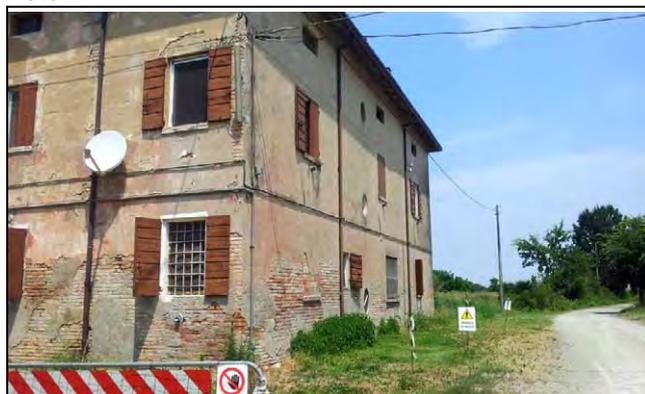
Strutture orizzontali: principio di sfilamento delle travi portanti del solaio ligneo di intradosso del 1° livello

Strutture verticali: lesioni isolate passanti alla muratura portante nonché varie lesioni diffuse superficiali che interessano i restanti paramenti murari. Presenza di lesioni su gran parte degli architravi

Edificio A

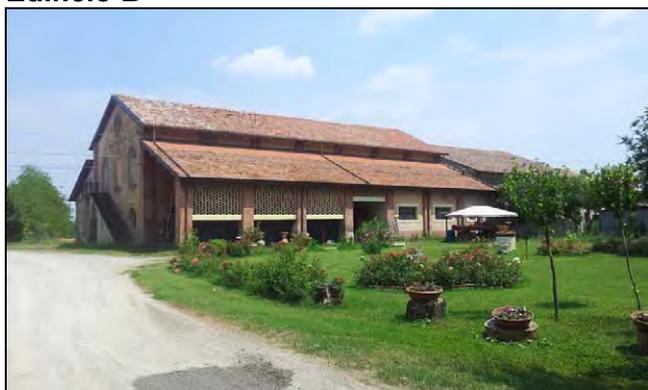
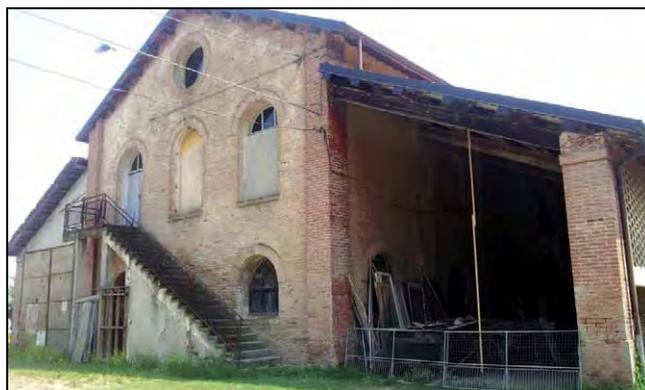
Strutture orizzontali: -

Strutture verticali: -

Edificio B
