Località: Mirandola
Via Piave, 2

Nome: Palazzina

Tipologia del complesso:
Palazzina

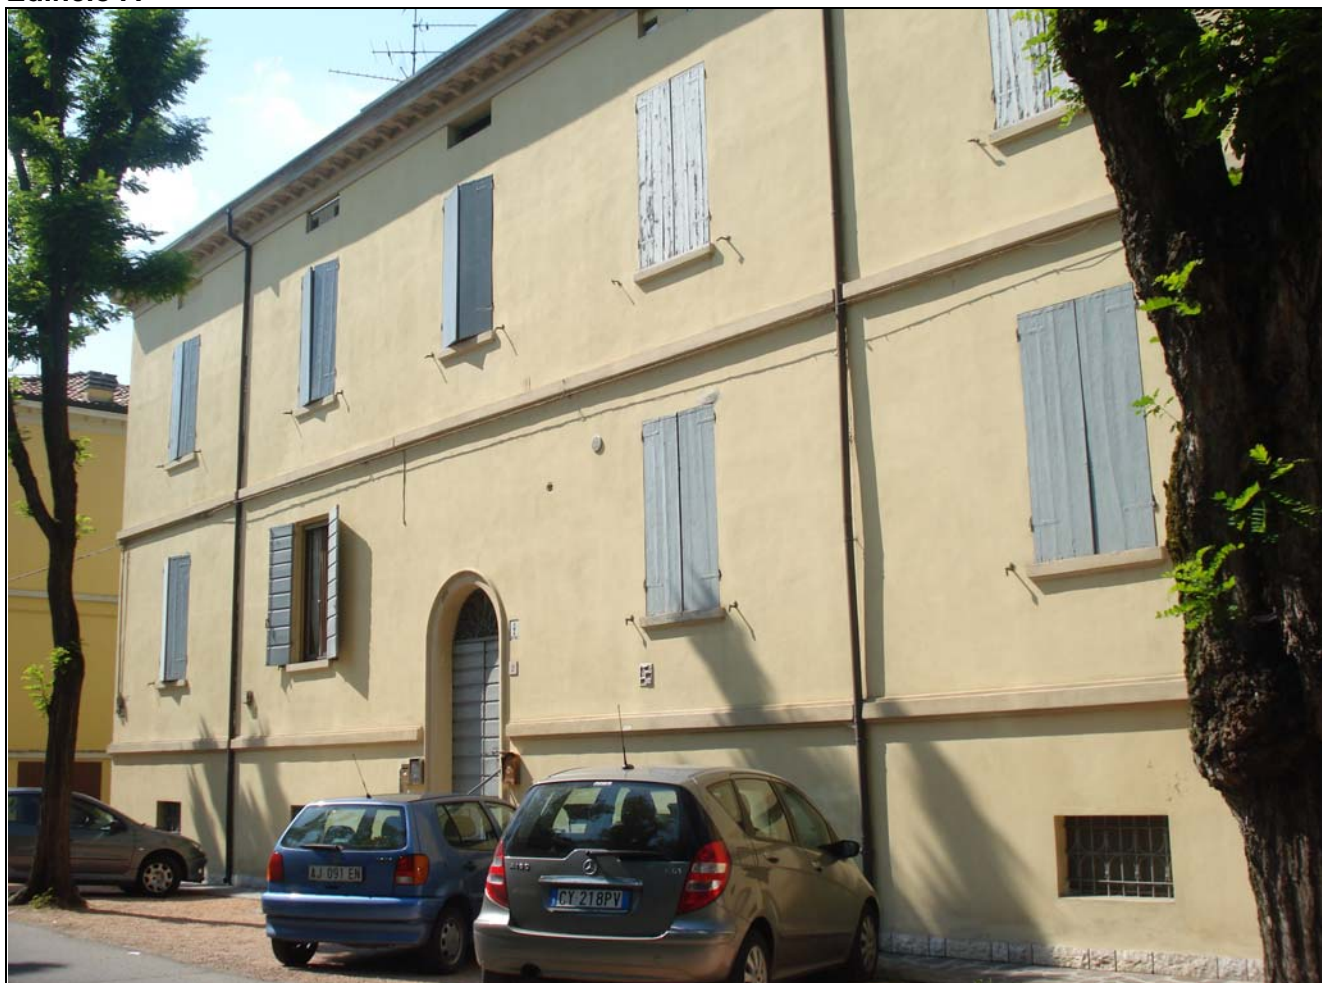
Foto 1

STATO EDIFICI PRE-SISMA (maggio 2010)

Edificio A

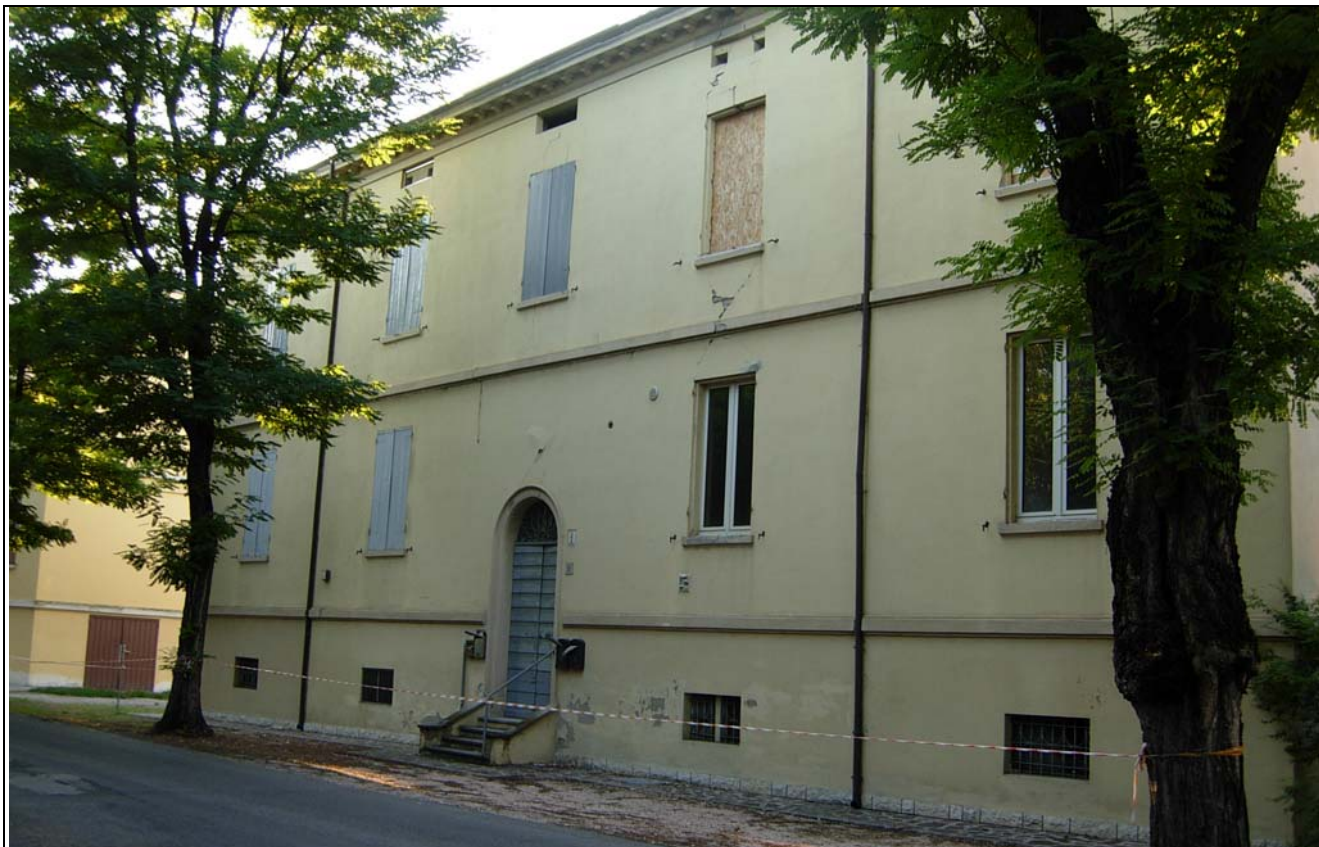
Foto 1

Strutture orizzontali: distacchi dei solai dalle murature portanti

Strutture verticali: lesioni diffuse alle murature perimetrali e lesioni alle strutture interne

NOTA: L'edificio deve essere ricostruito mantenendo l'allineamento degli altri edifici tutelati, conservando la stessa altezza.
