Località: Mirandola
Via Montenegro, 16

Nome: Villa urbana

Edificio A

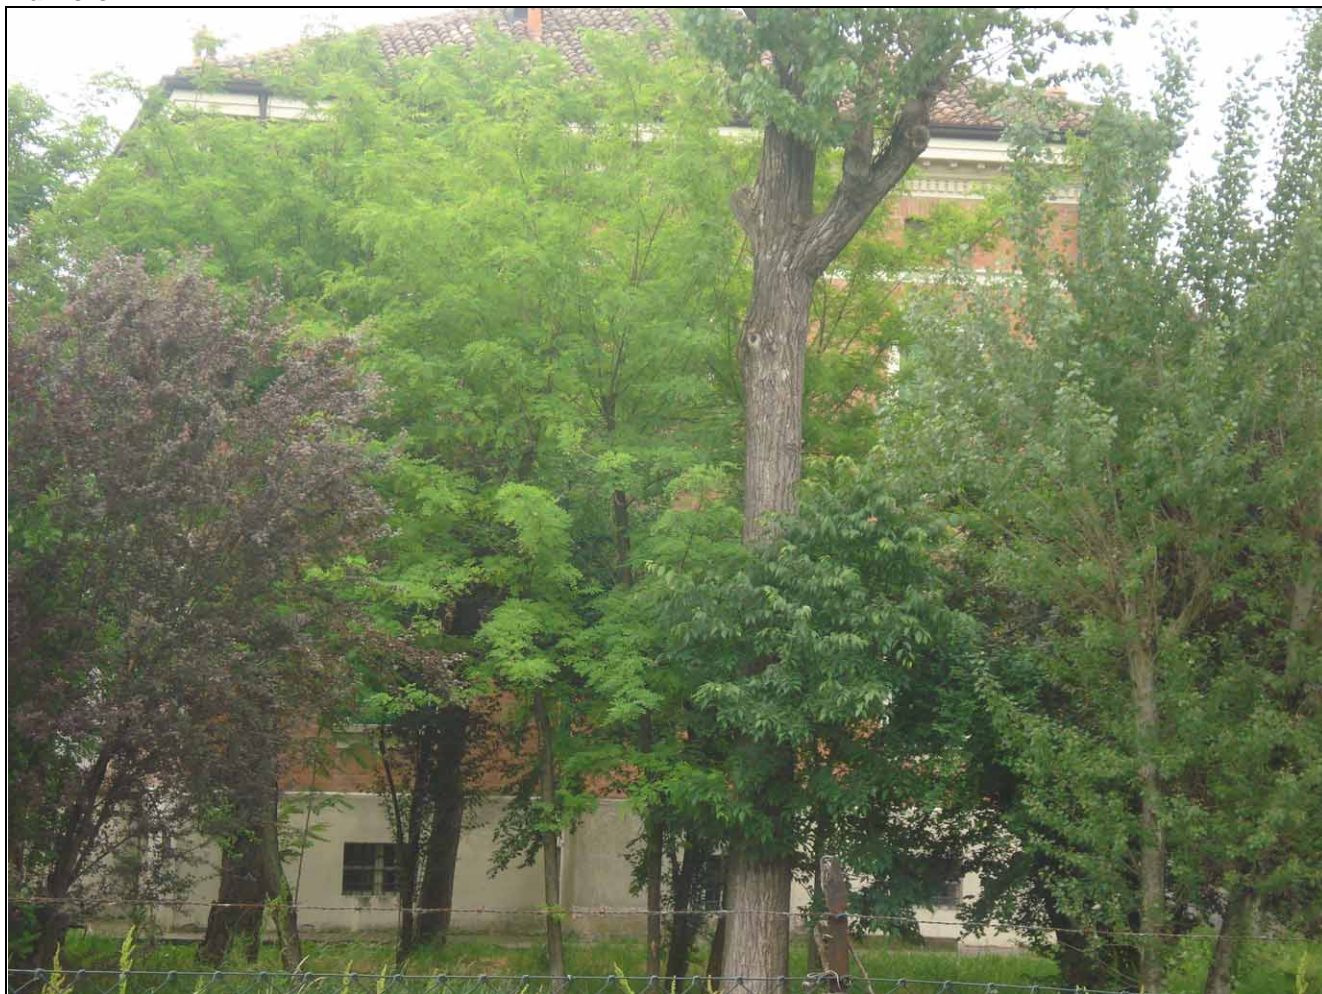
Foto 1

STATO EDIFICI PRE-SISMA (giugno 2010)

Edificio A

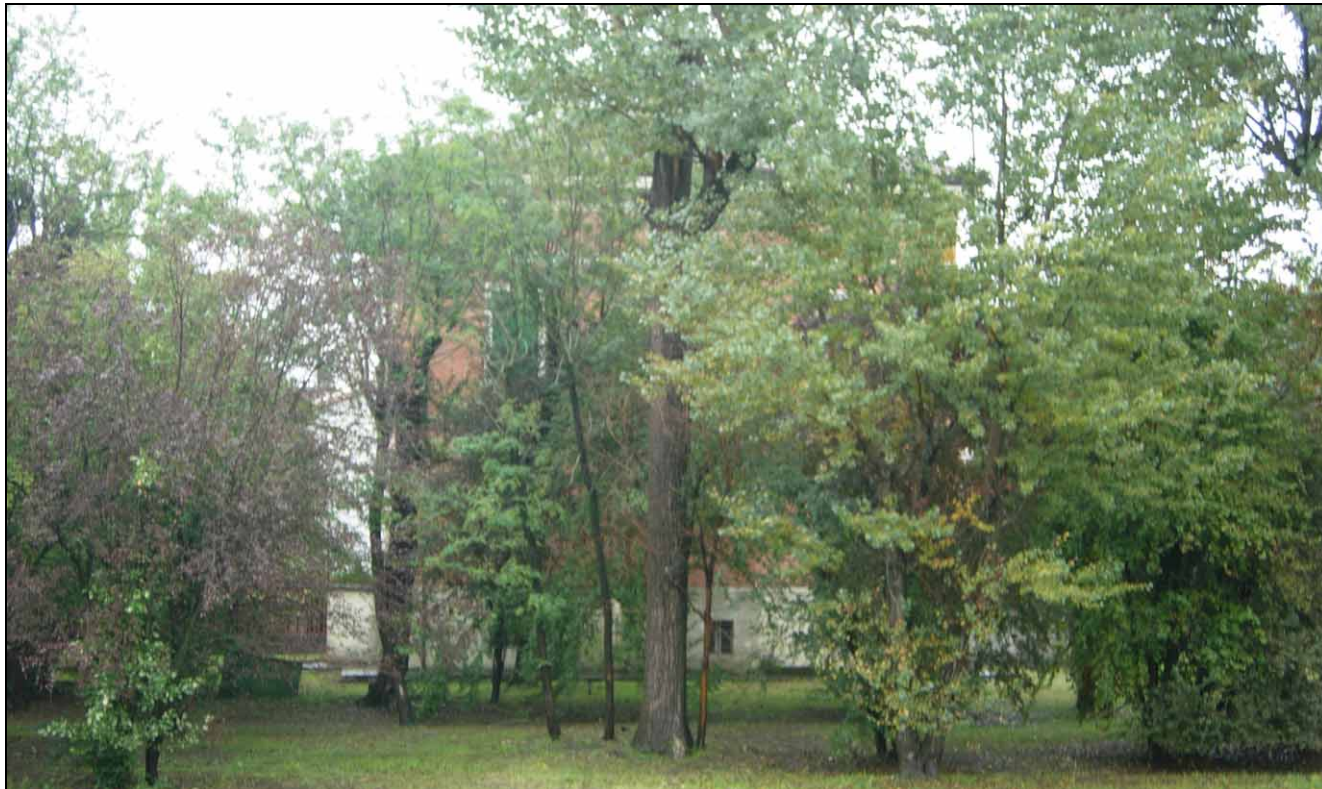
Foto 1

Strutture verticali: Lesioni muri perimetrali interne ed esterne. Possibile cedimento fondale d'angolo

STATO EDIFICI POST-SISMA (settembre 2013)

Edificio A
