Località: Mirandola
Via Curiel, 1

Nome: Villa urbana

Tipologia del complesso:
Villa

STATO EDIFICI PRE-SISMA (giugno 2010)
Edificio A

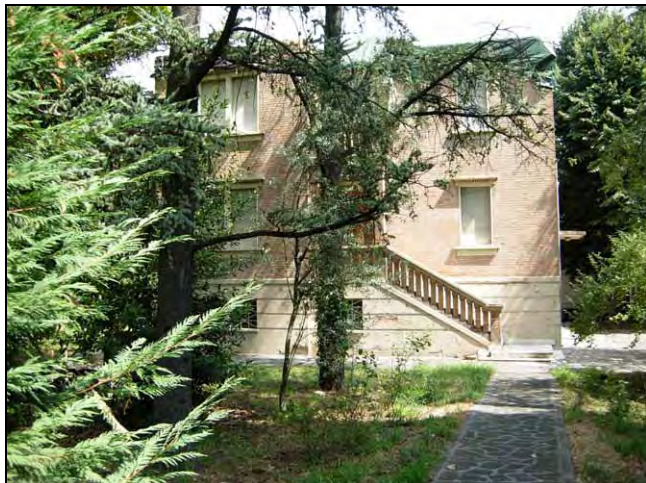
Foto 1

Strutture verticali: lesioni gravissime sulle strutture verticali con messa in sicurezza della porzione sottotetto

NOTA: l'intervento di ricostruzione deve tener conto e deve riprendere gli elementi tipologici e architettonici presenti nella zona in cui è ubicato l'edificio che fa parte di una cortina di edifici a contorno della zona A del centro storico aventi caratteristiche tipologiche di pregio.
