*Località:* Mirandola  
Via Statale Sud, 147

*Tipologia del complesso:*  
Abitazione agricola ad elementi separati

**Edificio A**

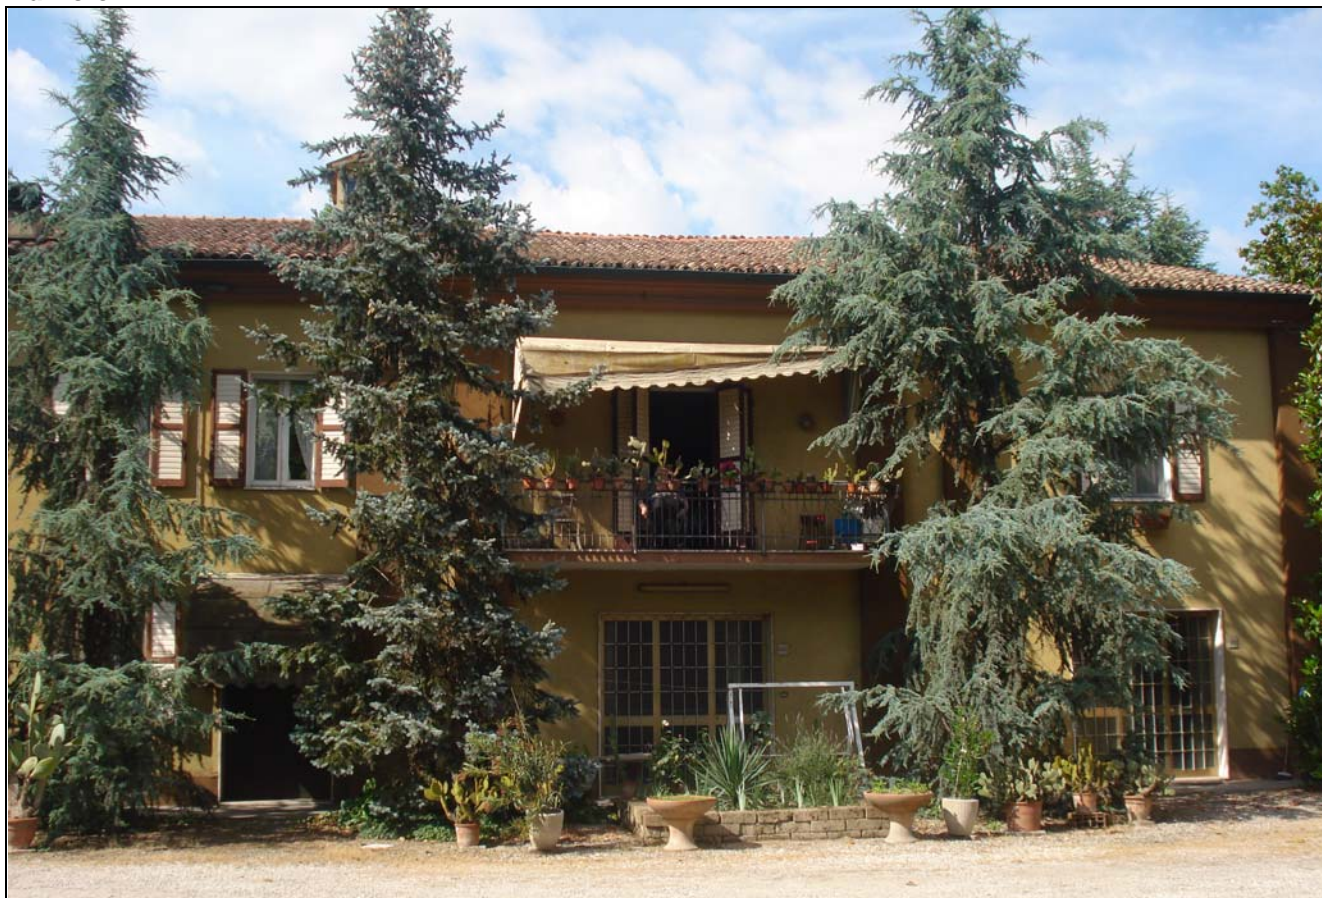
Foto 1

**STATO EDIFICI PRE-SISMA (giugno 2010)**

**Edificio A**

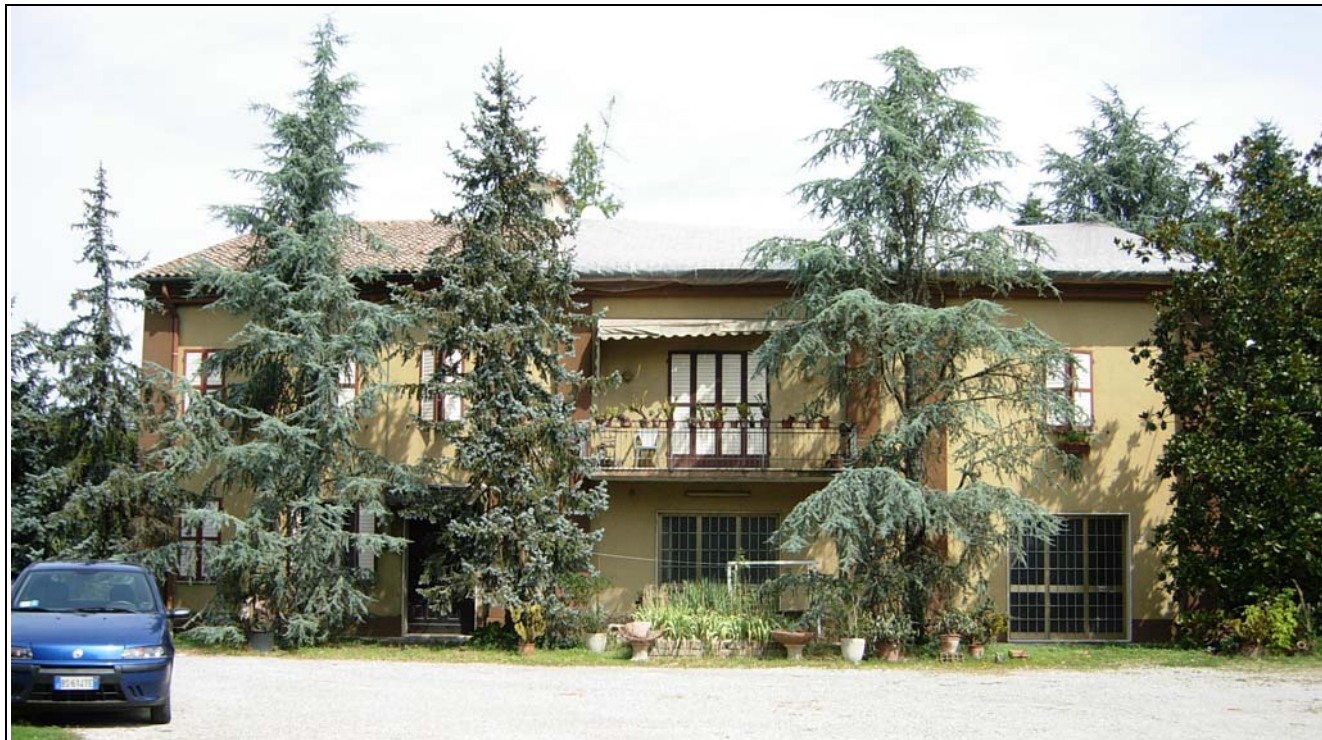
Foto 1

*Danni:*

Coperture: crollo parziale

Strutture verticali: lesioni ai pilastri portanti nei nodi e nell'appoggio delle travi di copertura
