Località: Quarantoli
Via Punta, 99

STATO EDIFICI POST-SISMA (luglio 2013)

SCHEDATURA BENI CULTURALI IN TERRITORIO EXTRAURBANO – PRGV 2001: Dati generali

TIPOLOGIA DI INTERVENTO A2b	Via Punta n° 51 - Quarantoli Toponimo:	SCHEDA 21
---------------------------------------	---	---------------------

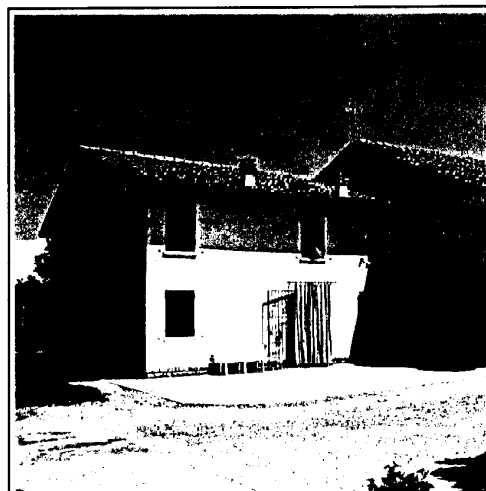
Riferimento Fotografico

Stato di conservazione: buono.

Si segnala la presenza di un pozzo passante nel fienile-stalla in cattivo stato di conservazione.
