Località: San Martino Spino
Via Pitoccheria 16, 18

Toponimo: Povertà

Tipologia del complesso:
Abitazione agricola ad elementi separati (a scacchiera)

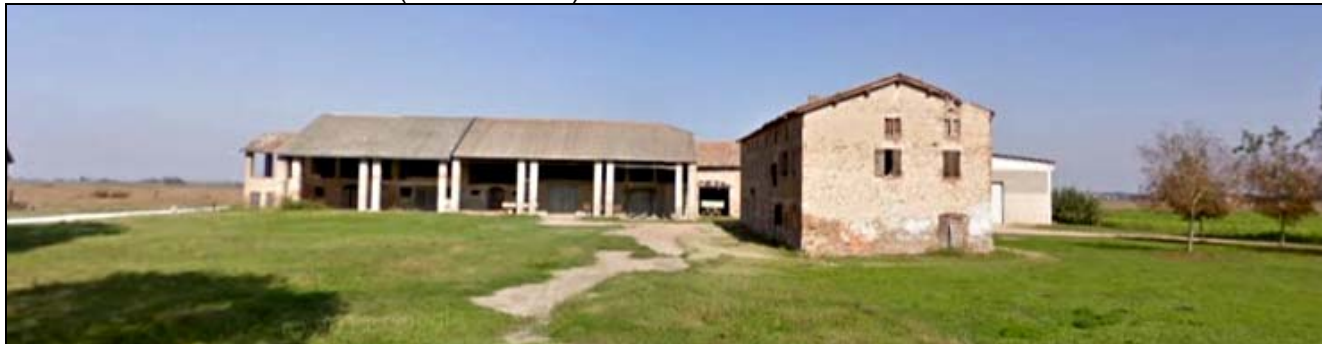
Foto 1

Danni:

Coperture: assente

Strutture orizzontali: assenti

Strutture verticali: assenti

Edificio A

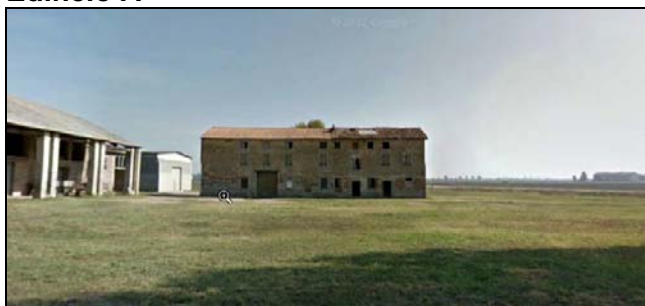
Foto 2

Danni:

Coperture: crollata e non più presente

Strutture orizzontali: crollo delle strutture compreso il solaio della stalla

Strutture verticali: sono state mantenute le murature perimetrali della stalla

Edificio Ba/Bb
