Località: Mortizzuolo
Via Pitoccheria, 5

Toponimo: La Susa

STATO EDIFICI POST-SISMA (luglio 2013)

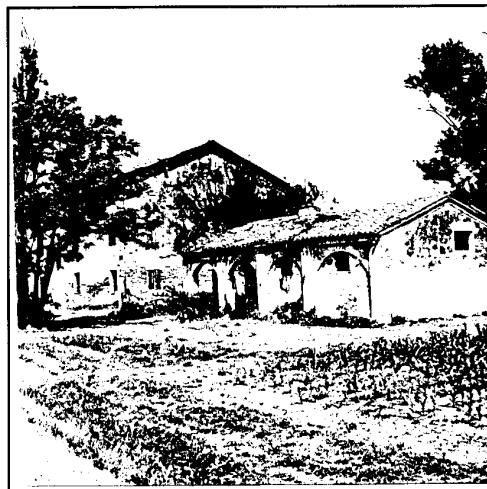
Riferimento Fotografico

Stato di conservazione: cattivo.

Si segnala il completo crollo del tetto della barchessa ed il parziale crollo del tetto dell'abitazione agricola disabitata.
