Località: Quarantoli
Via Punta, 46, 48

Toponimo: Fondo Ca' Bassa

STATO EDIFICI POST-SISMA (luglio 2013)

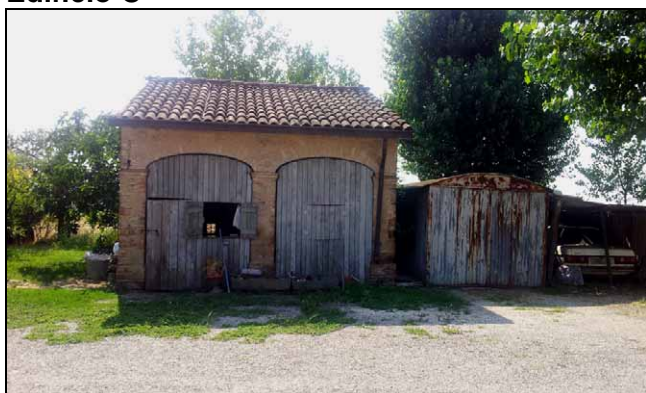
Foto 1

Coperture: -
Strutture orizzontali: -
Strutture verticali: -

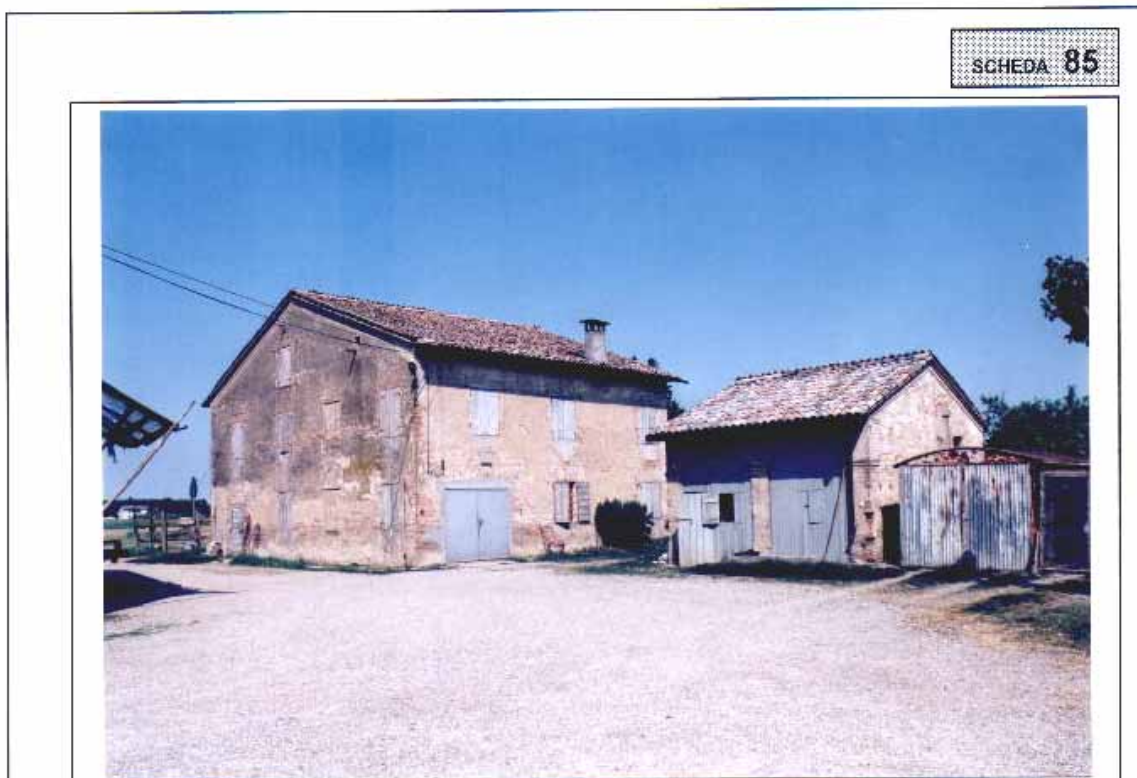
Rilievo fotografico

Riferimento Cartografico CTR	Riferimento Fotografico	
<u>ELEMENTI IDENTIFICATIVI E DESCRITTIVI GENERALI</u>		
<p>Abitazione agricola ad elementi separati. Stato di conservazione: cattivo. Epoca di costruzione: 1792.</p>		
<p>Servizi annessi: fienile-stalla. Tipologia d' intervento differenziata: A2b Stato di conservazione: cattivo. Epoca di costruzione: 1792.</p>
