**Località:** San Giacomo Roncole  
Via Sabbioni, 38

**Toponimo:** La Stoffa

**STATO EDIFICI PRE-SISMA** (ottobre 2010)

**STATO EDIFICI POST-SISMA** (luglio 2013)

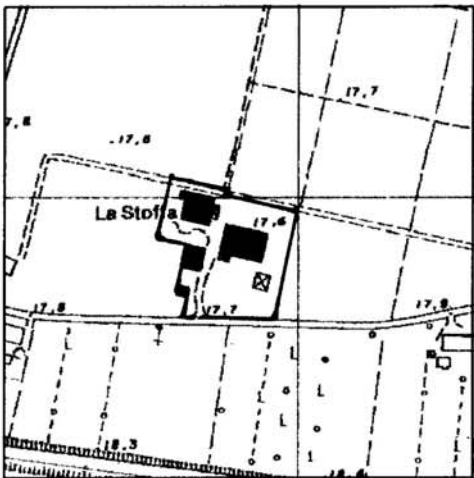
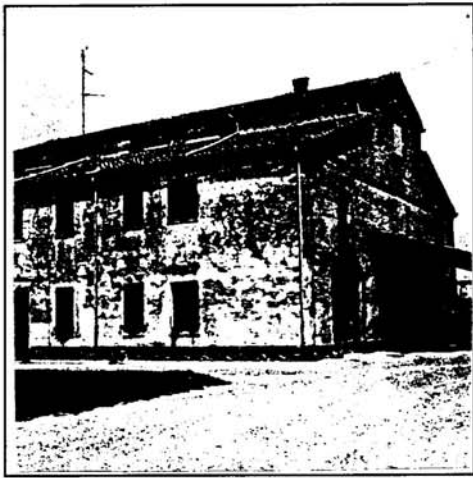
Riferimento Cartografico CTR	Riferimento Fotografico	
<p style="text-align: center;"><b><u>ELEMENTI IDENTIFICATIVI E DESCRITTIVI GENERALI</u></b></p> <p>Abitazione agricola ad elementi separati. Stato di conservazione: cattivo. Epoca di costruzione: 1769.</p> <p>Servizi annessi: fienile-stalla. Stato di conservazione: cattivo. Epoca di costruzione: 1769.</p> <p>Si segnala il parziale crollo del tetto dell'abitazione agricola.</p>
