COMUNE DI MIRANDOLA
PIANO DELLA RICOSTRUZIONE
Legge Regionale n.16/2012

Schedatura degli immobili di interesse storico-architettonico o di pregio storico-testimoniale

Schede dalla A101 alla A150

PdRIC.2.3_VAR 2

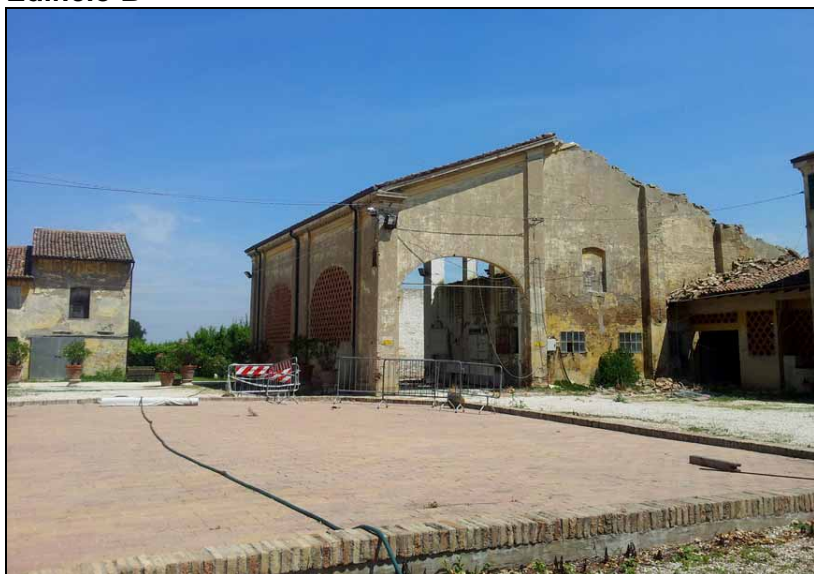
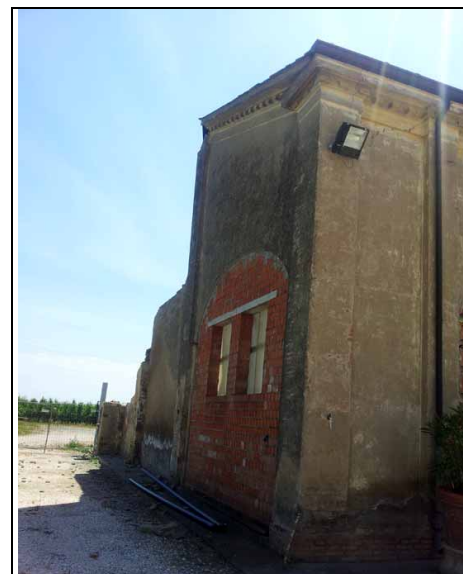
Edificio B

Strutture verticali: gravi lesioni strutturali e non strutturali

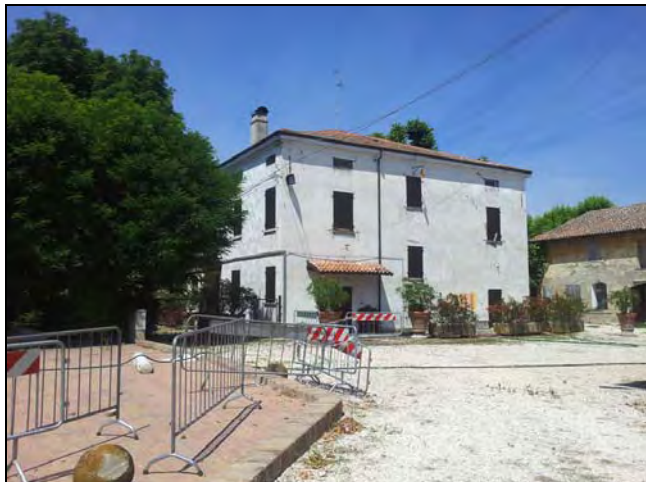
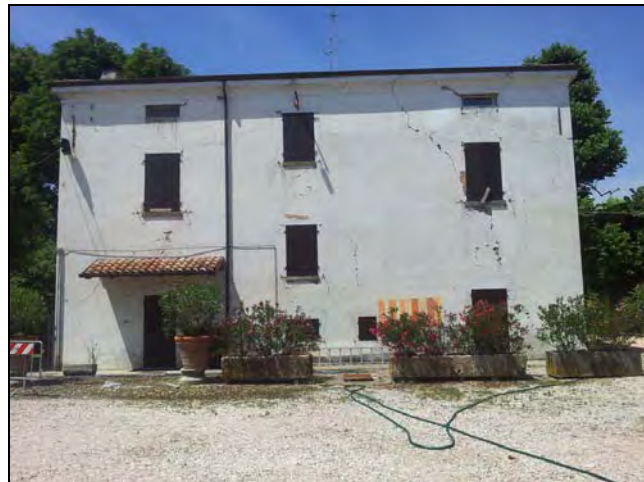
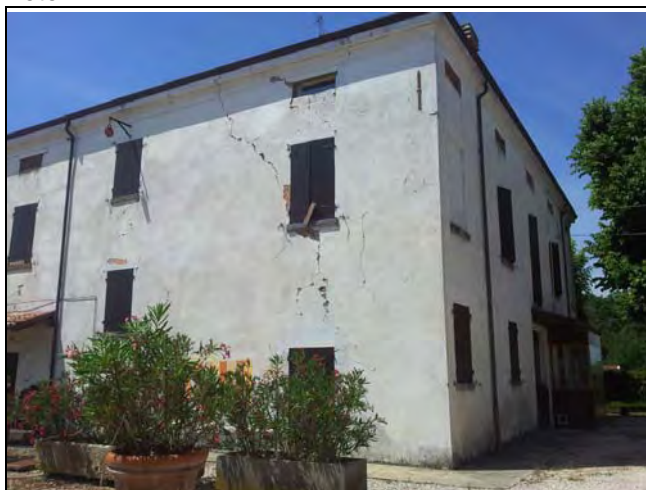
STATO EDIFICI POST-SISMA (luglio 2013)
Edificio A

Strutture verticali: fortemente lesionate su tutti i prospetti con un alto rischio strutturale

Nota: La ricostruzione del complesso deve avvenire nel rispetto del giardino storico e dei suoi elementi e deve essere predisposta insieme alla ricostruzione degli edifici della scheda A-102.

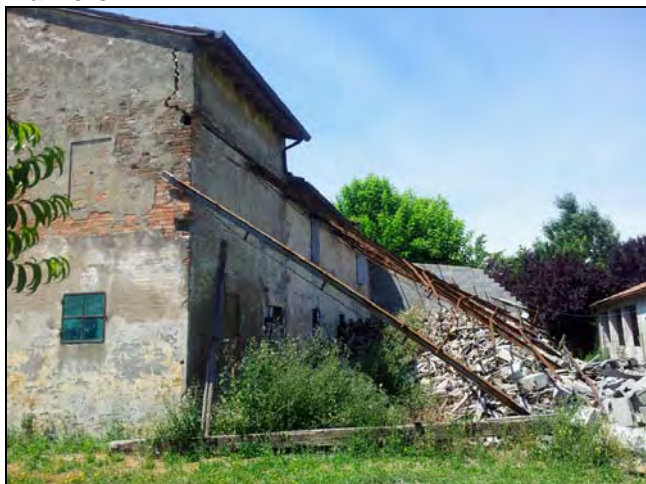
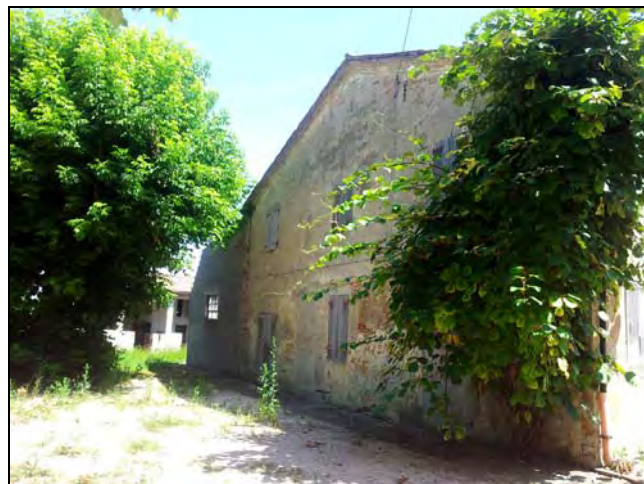
Edificio B

Strutture verticali: lesioni diffuse e parziale distacco di una porzione di muratura nell'angolo nord-est

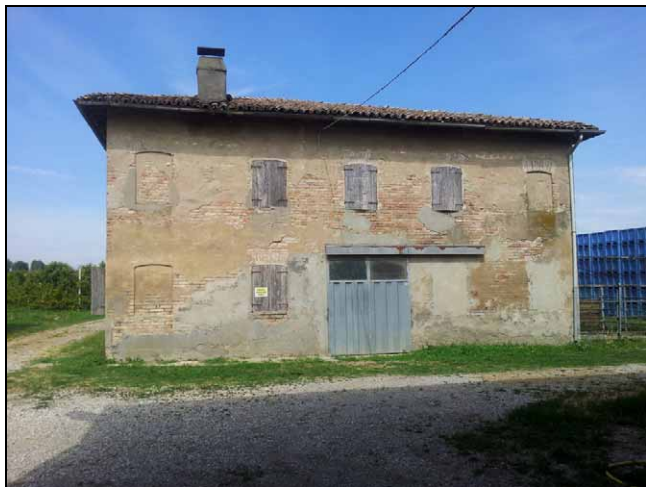
Foto 1

Strutture verticali: presenza di lesioni nei maschi sotto finestra

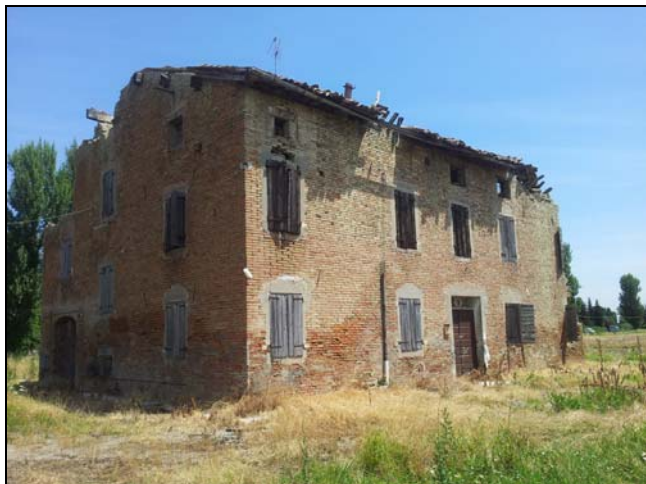
Foto 1

Strutture verticali: gravi lesioni ai pilastri portanti

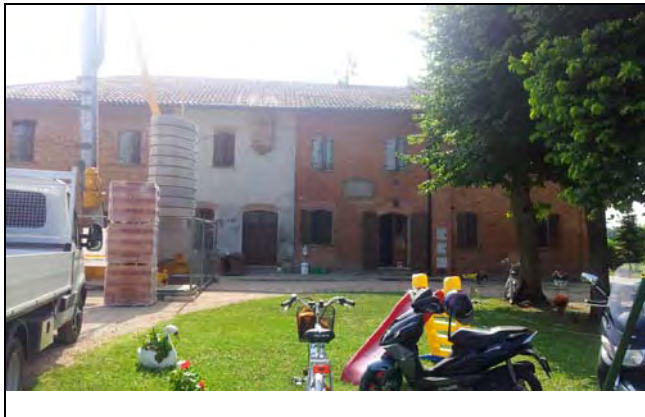
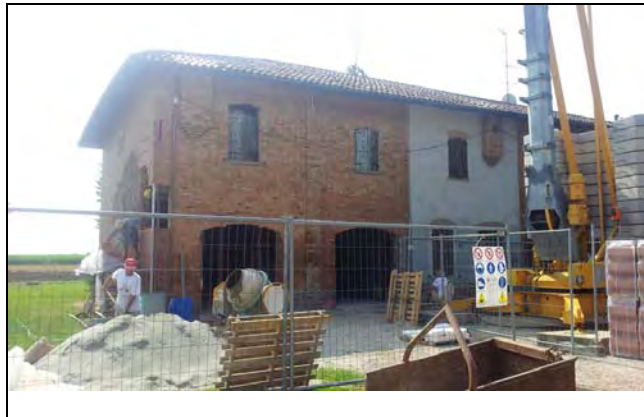
STATO EDIFICI POST-SISMA (luglio 2013)
Edificio A

Coperture: abbassamento della copertura in corrispondenza del pilastro più lesionato

Strutture verticali: lesioni ai pilastri portanti

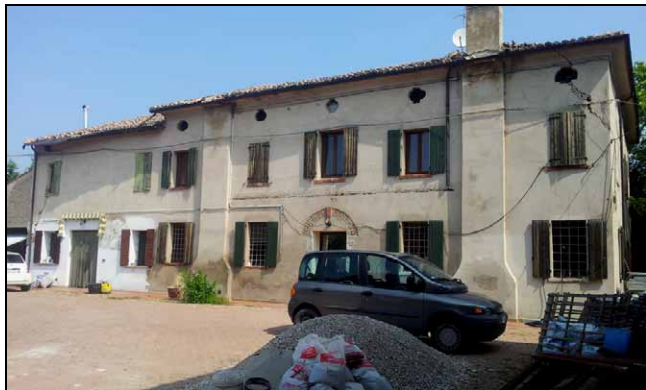
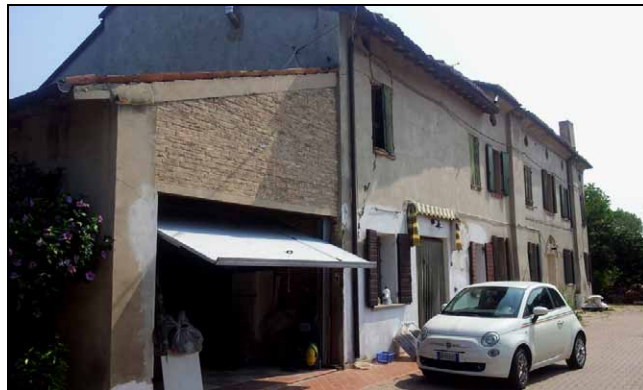
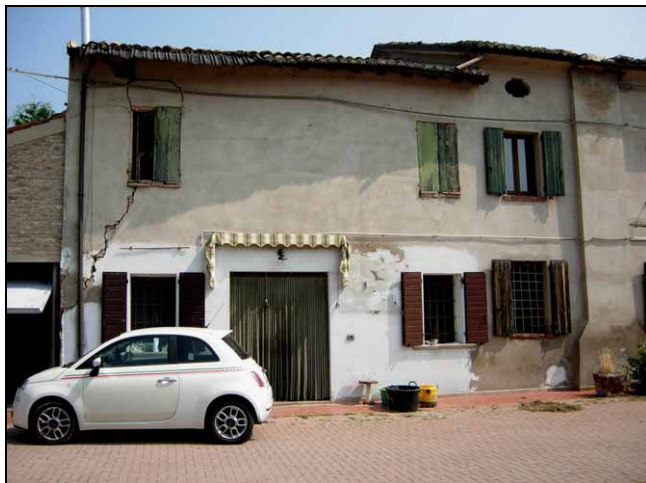
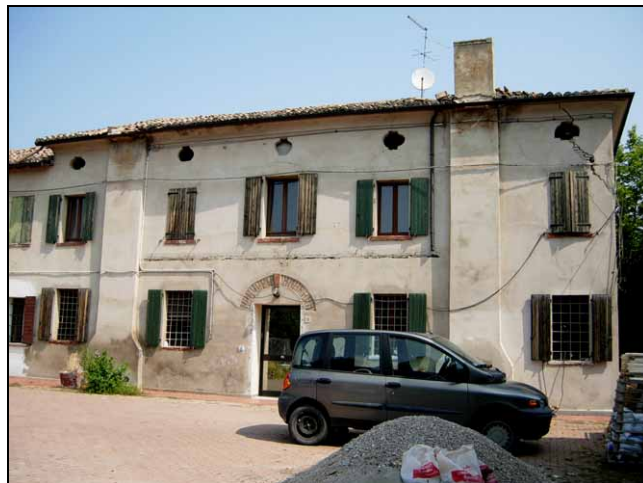
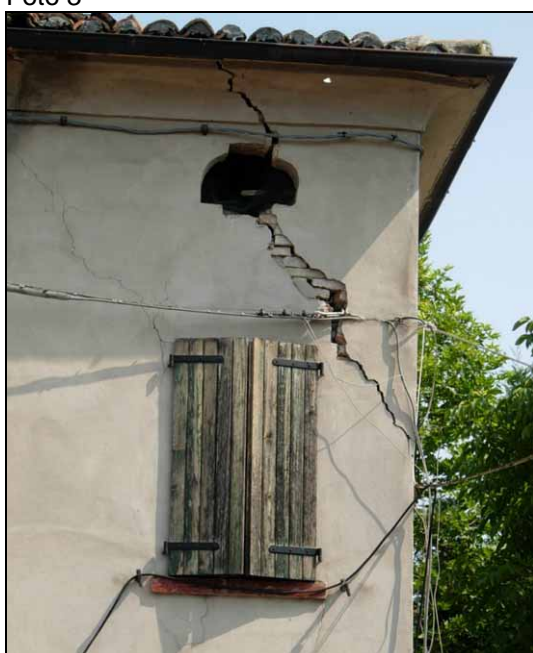
STATO EDIFICI POST-SISMA (luglio 2013)
Edificio A

Strutture verticali: gravi lesioni alle murature portanti in corrispondenza degli angoli sud-est e sud-ovest

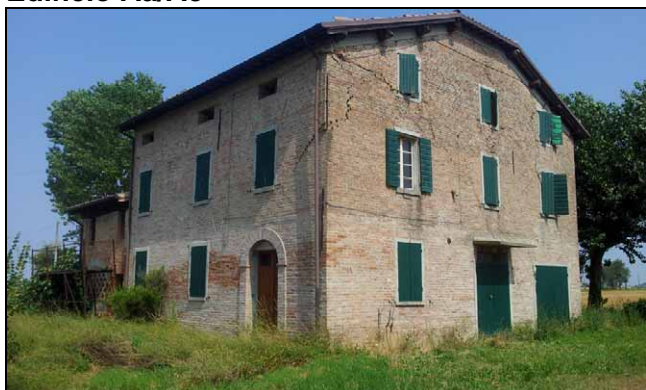
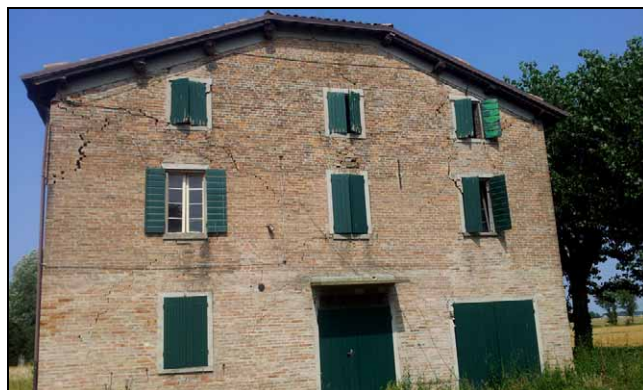
STATO EDIFICI POST-SISMA (luglio 2013)
Edificio Aa/Ac

Strutture verticali: gravi lesioni alle murature perimetrali in particolare nell'angolo a sud-est

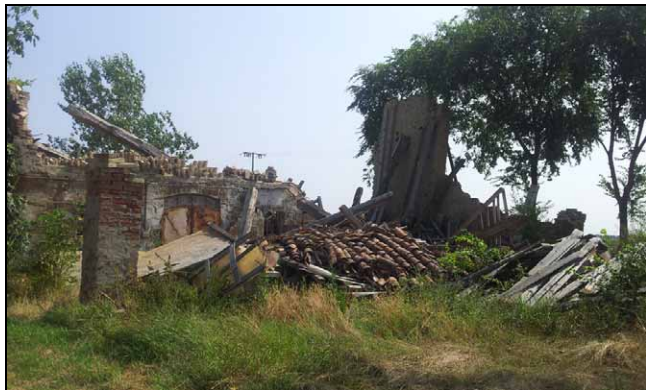
Edificio B

Strutture verticali: crollate integralmente

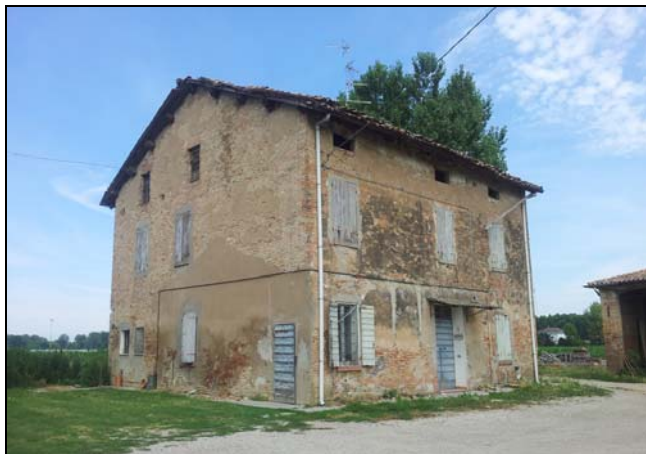
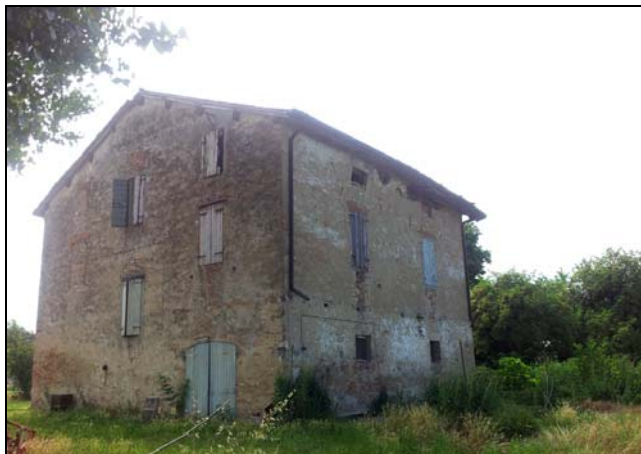
Edificio A

Strutture verticali: fessurazioni alle murature perimetrali con collasso delle stesse a ovest dove le murature si sono distaccate per il cedimento delle fondazioni

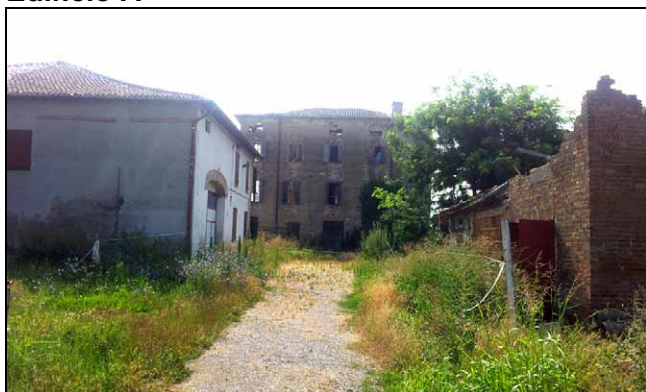
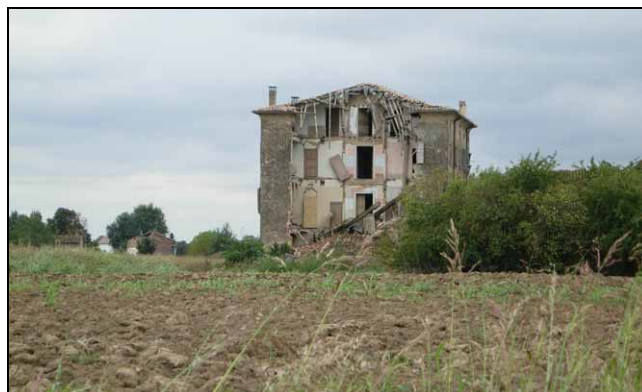
Edificio A

Strutture verticali: crollo quasi totale a nord e lesioni gravi su tutte le murature portanti con deviazioni sia dalla verticale che dall'orizzontale

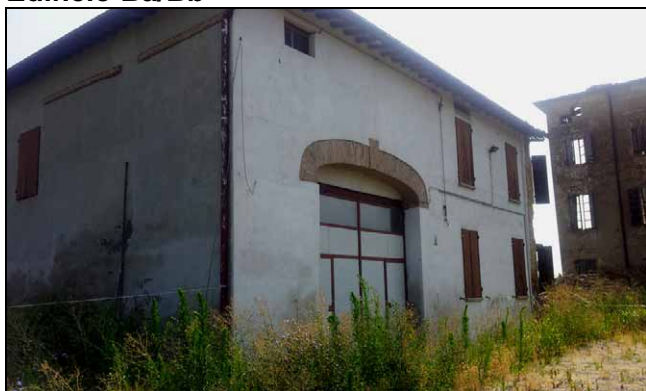
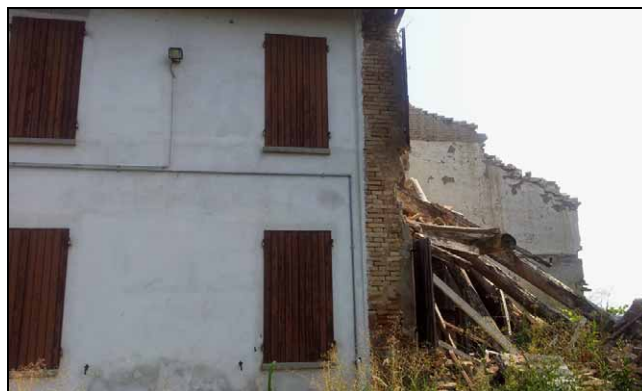
Edificio Ba/Bb

Strutture verticali: lesioni alle murature perimetrali

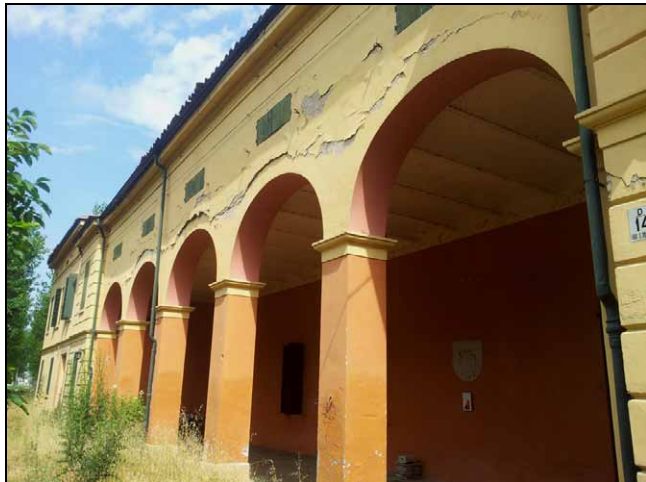
Foto 1

Strutture verticali: fessurazioni gravi sulle pareti perimetrali

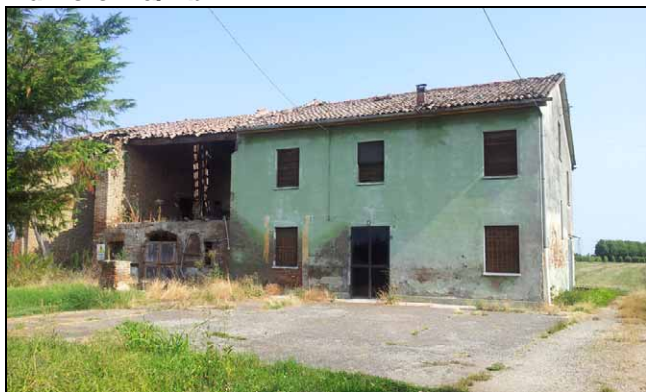
Foto 1

NOTA: La stalla-fienile presentava già ad ottobre del 2010 le strutture portanti della barchessa e la copertura sovrastante crollate.

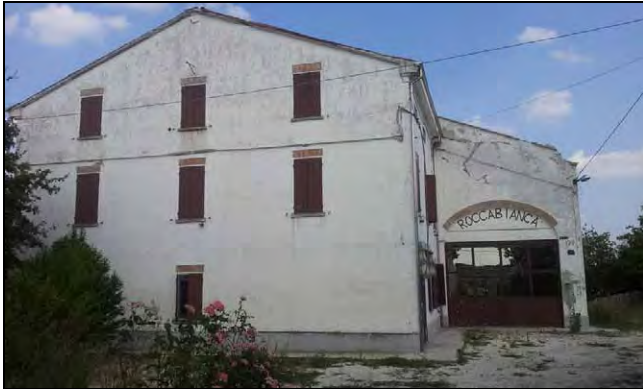
Foto 1

Strutture verticali: lesioni alle murature perimetrali

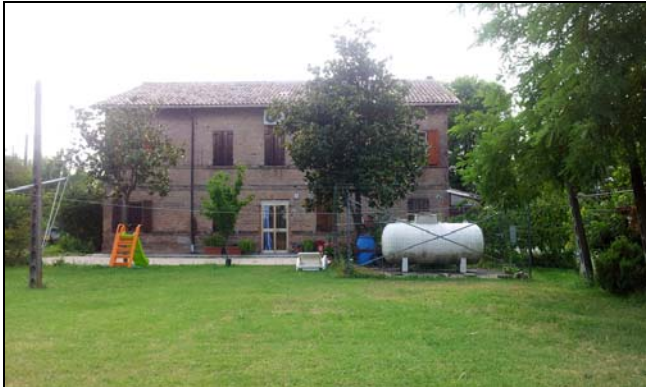
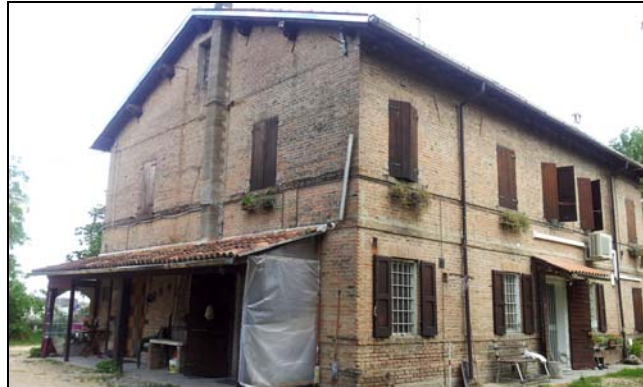
Edificio A

Coperture: -

Strutture orizzontali: -

Strutture verticali: -

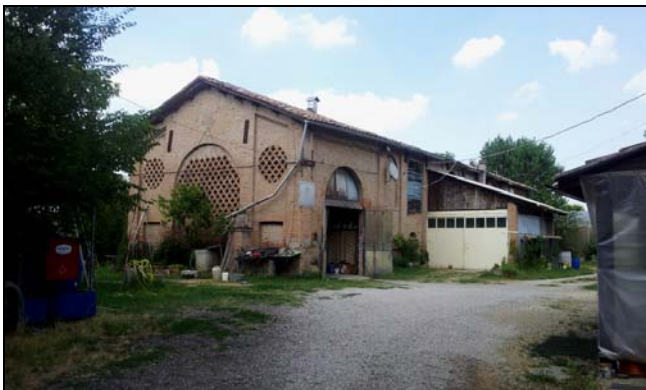
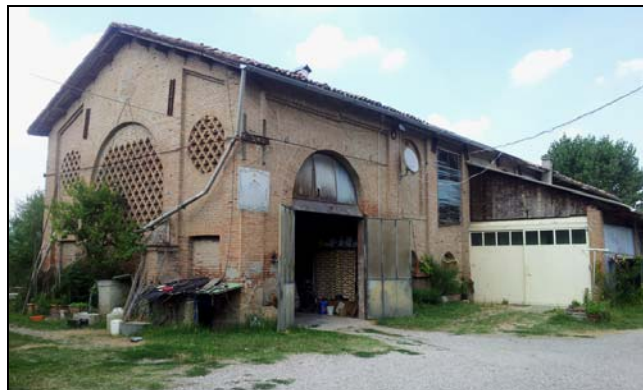
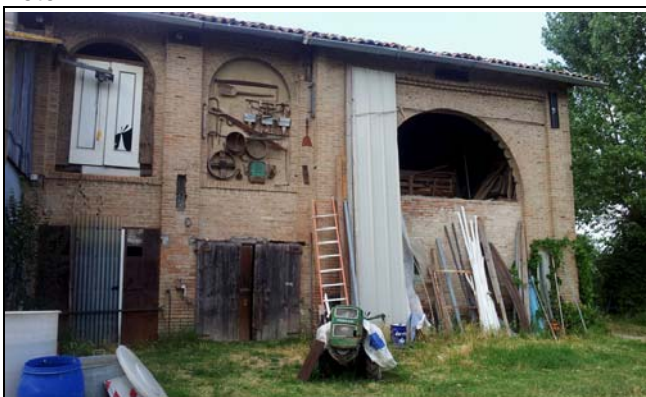
Edificio B

Coperture: -

Strutture orizzontali: -

Strutture verticali: -

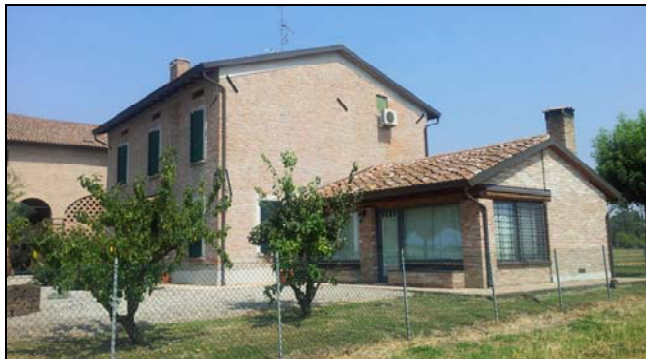
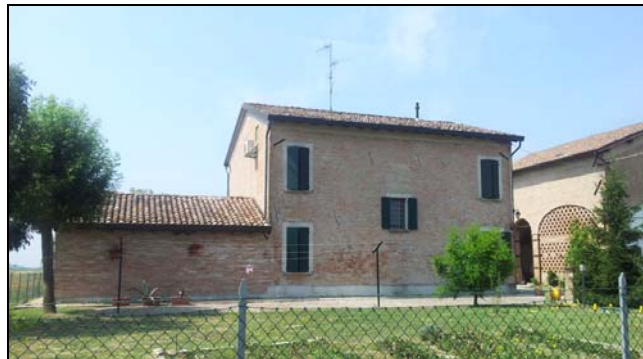
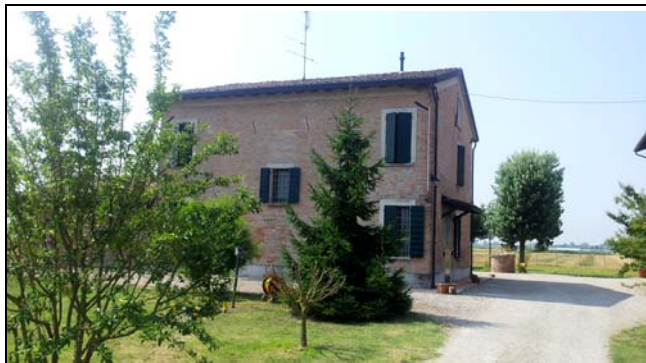
STATO EDIFICI POST SISMA (luglio 2013)
Edificio Aa/Ab

Coperture: -

Strutture orizzontali: -

Strutture verticali: -

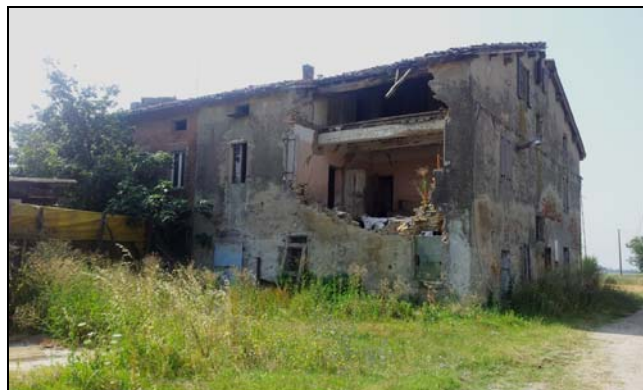
Foto 2

Strutture verticali: crollo parziale della muratura perimetrale a nord-est e lesioni diffuse sulle murature perimetrali

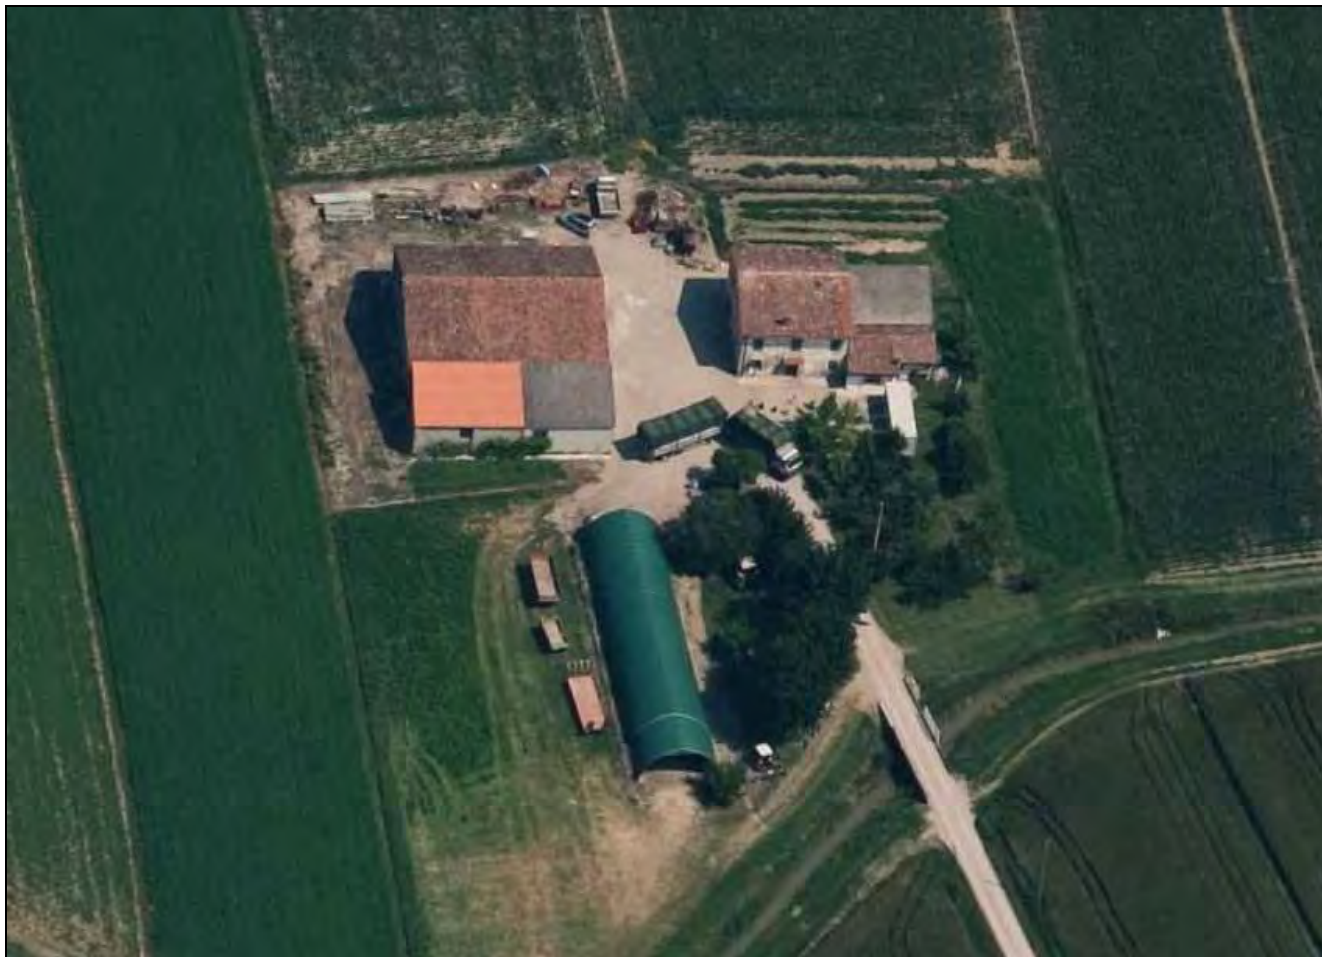
Foto 1

Edificio Aa/Ab (luglio 2013)

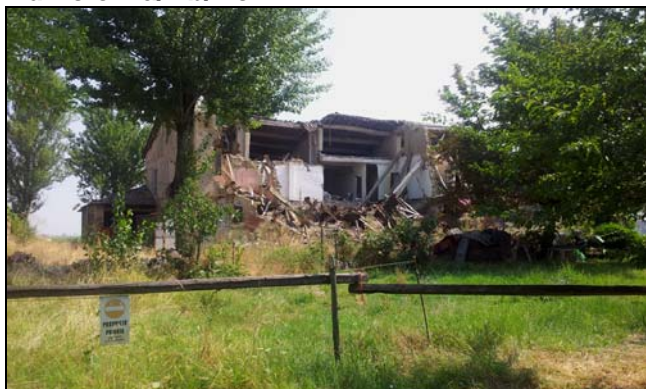
Foto 1

Strutture verticali: crolli e lesioni parziali

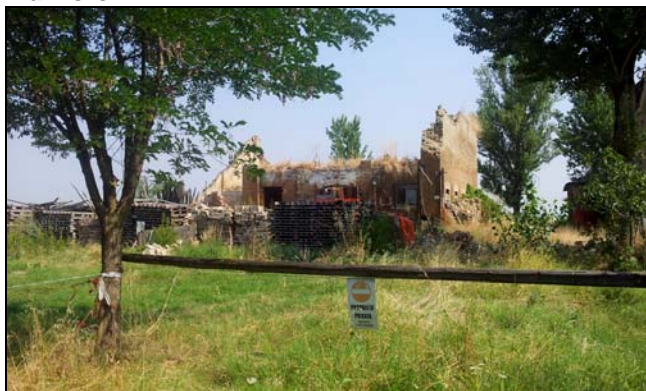
Foto 1

Strutture verticali: crolli e lesioni parziali

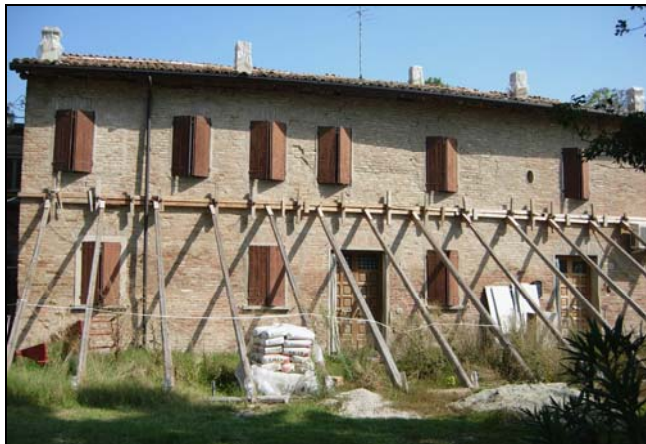
Foto 1

Strutture verticali: fuori piombo prospetto nord e sud con fessurazioni in particolare nelle zone d'angolo. Distacchi fra pareti ad entrambe i piani.

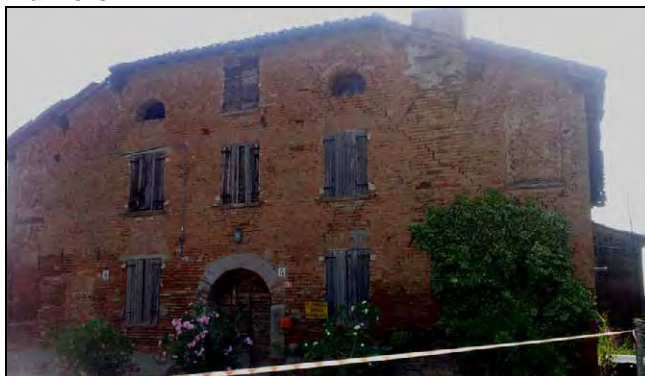
Foto 1

Strutture orizzontali: crollo parziale dei solai

Strutture verticali: lesioni passanti diffuse in tutti le murature perimetrali

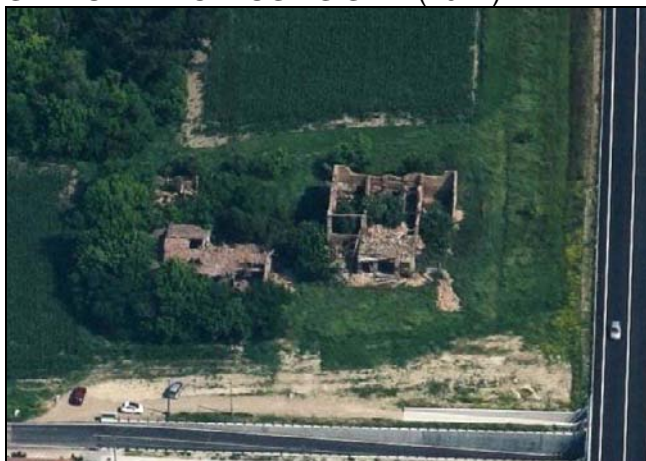
Foto 1

Coperture: crollo quasi integrale

Strutture verticali: crolli estesi delle murature perimetrali lato nord e sud

Coperture: assente per crollo

Strutture orizzontali: crolli estesi

Strutture verticali: crolli estesi delle murature perimetrali e dei pilastri portanti

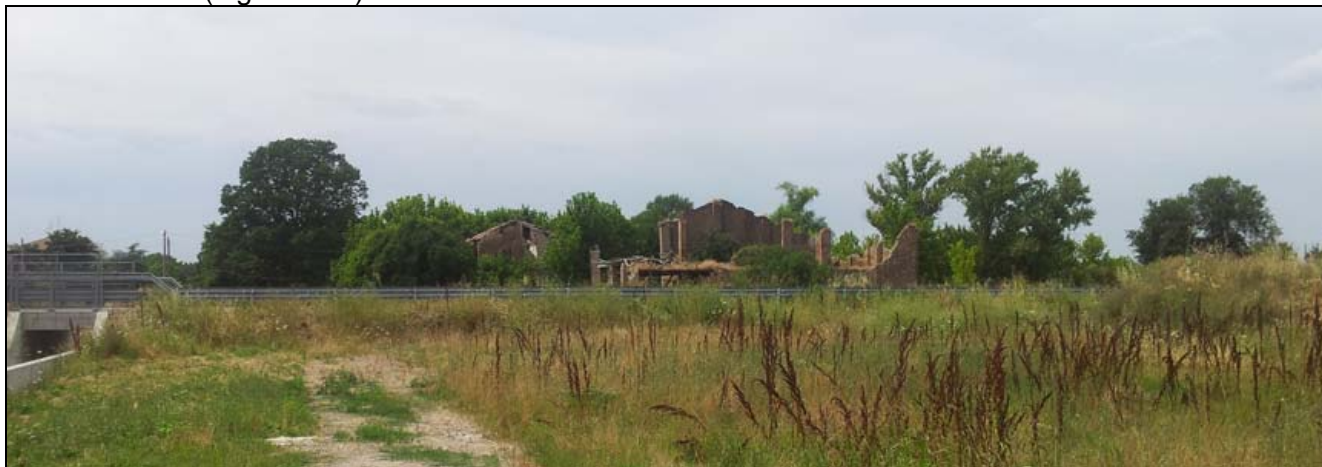
Foto 1

Edificio A e B (luglio 2013)

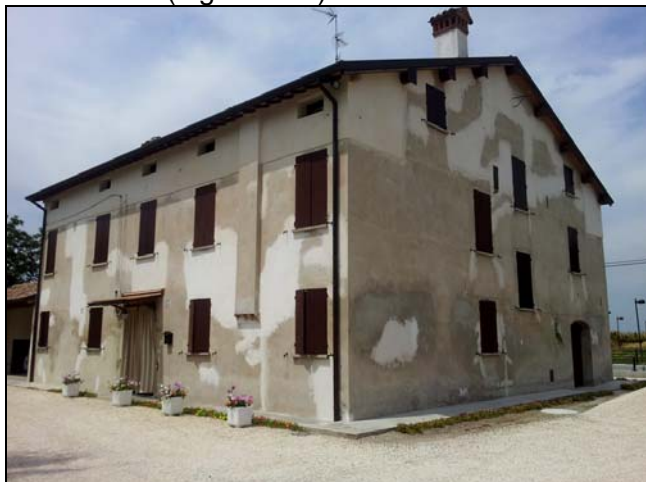
Foto 1

Strutture verticali: lesioni nelle murature perimetrali (riparate) e crollo del collegamento verticale

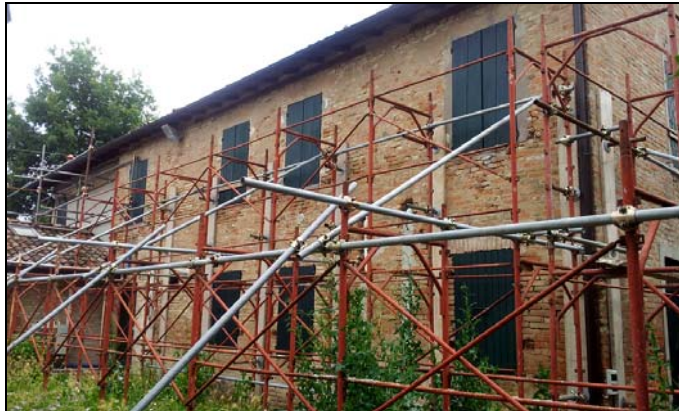
Foto 1

Strutture verticali: lesioni passanti alle murature perimetrali e alle murature portanti interne con crolli parziali, distacco tra pareti portanti

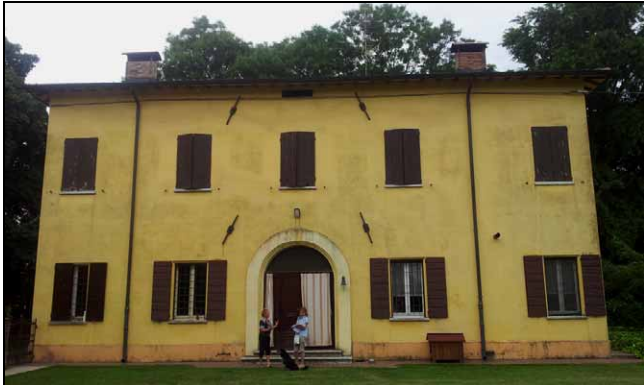
Foto 1

Coperture: danni alla copertura e alle pareti interne del sottotetto (intervento di riparazione eseguito)

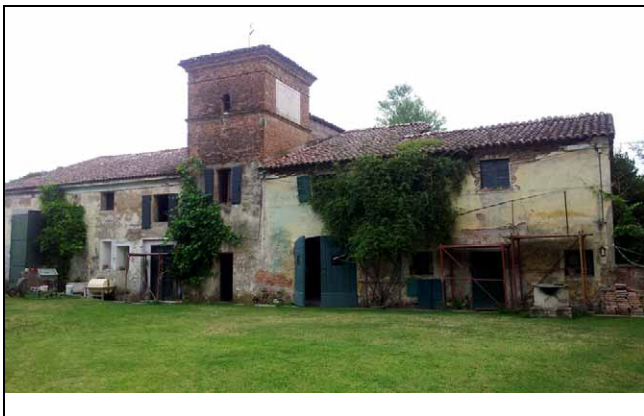
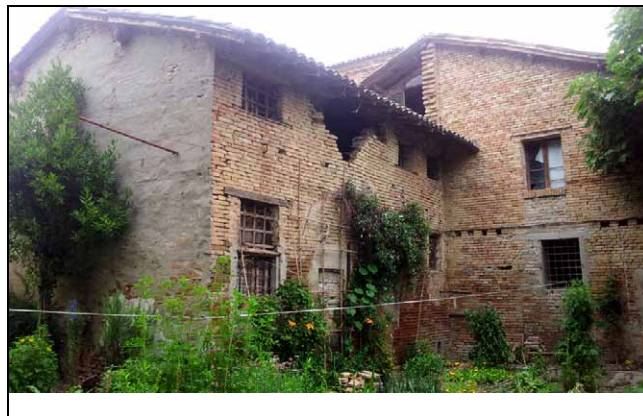
Foto 1

Strutture verticali: crolli parziali alle pareti perimetrali di sud-est

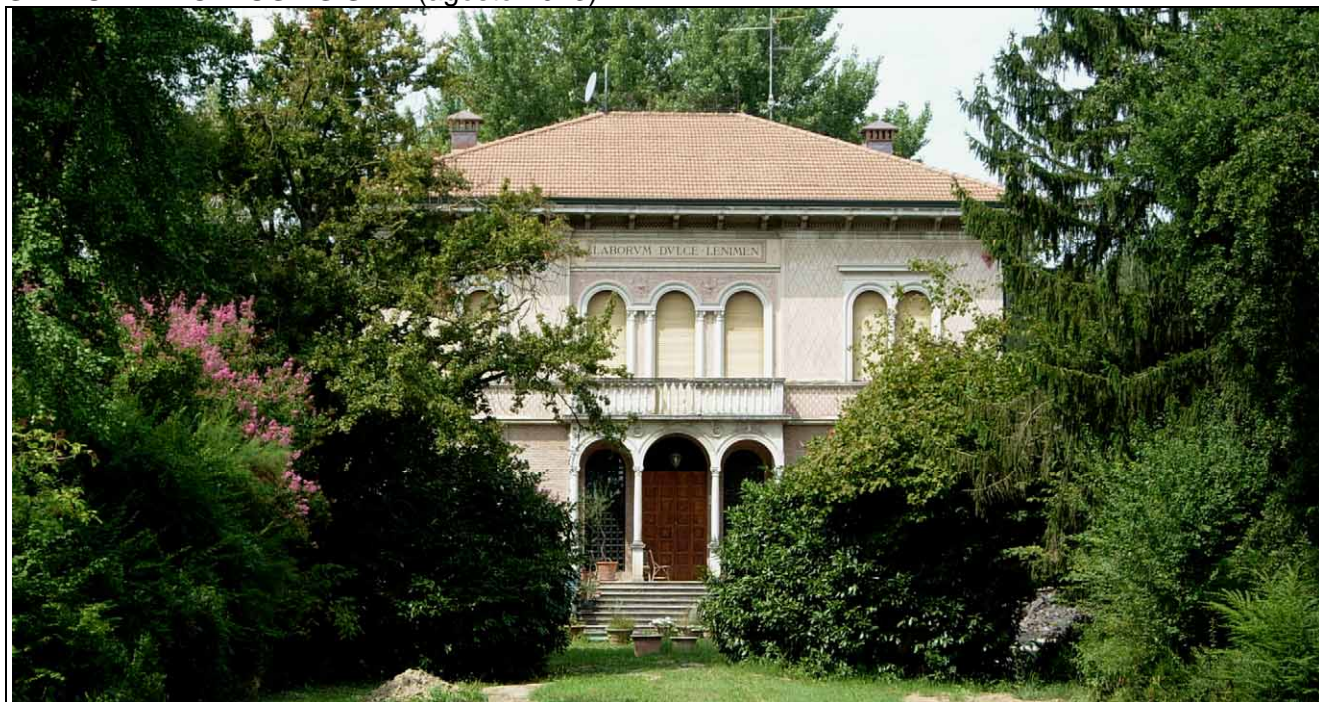
Foto 1

Strutture verticali: danni lievi (intervento di riparazione avvenuto)

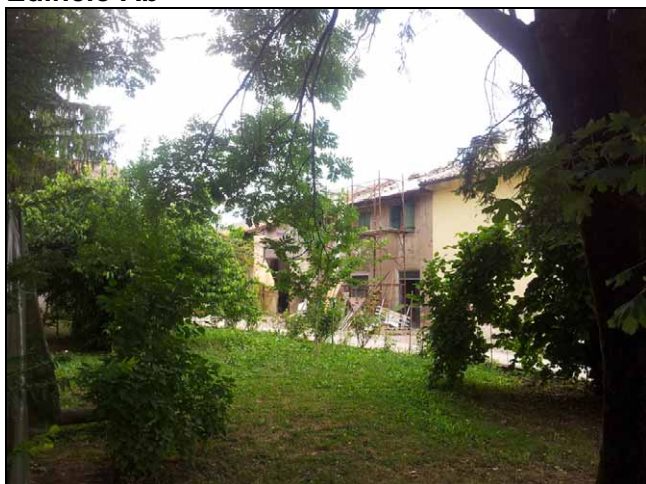
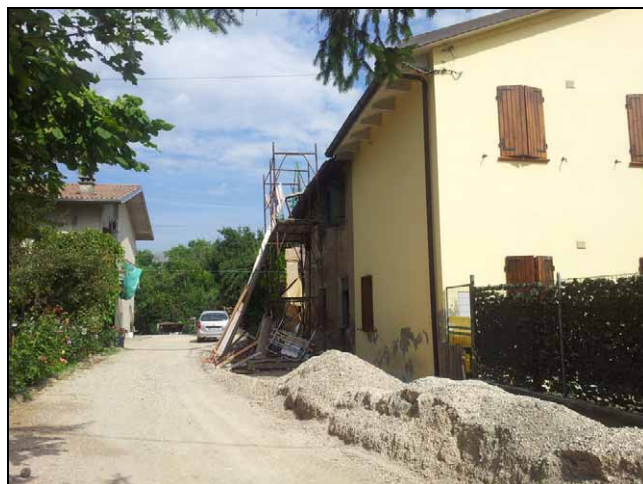
Edificio Ab

Strutture verticali: fessurazioni nelle pareti esterne

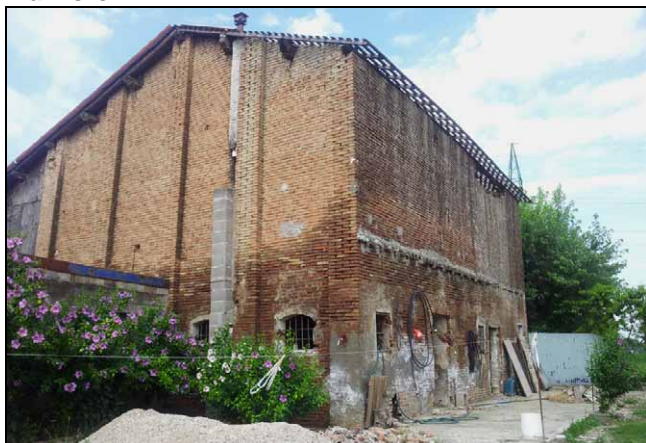
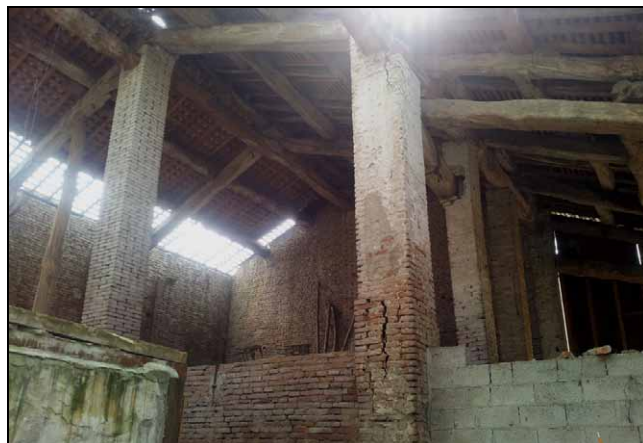
Edificio B

Strutture verticali: fessurazioni ai pilastri portanti e crollo di una porzione di parete all'estremità dell'edificio

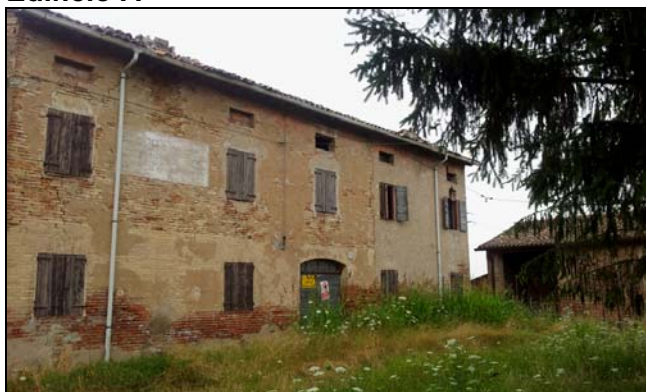
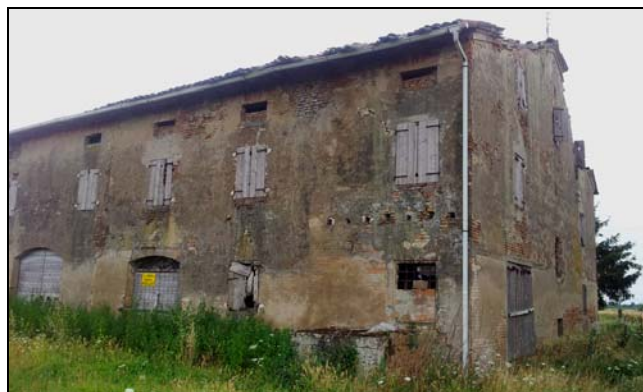
STATO EDIFICI POST-SISMA (luglio 2013)
Edificio A

Strutture verticali: crollo parziale della muratura in corrispondenza del II piano e dell'attacco al tetto, lesioni passanti in particolare nelle murature d'angolo

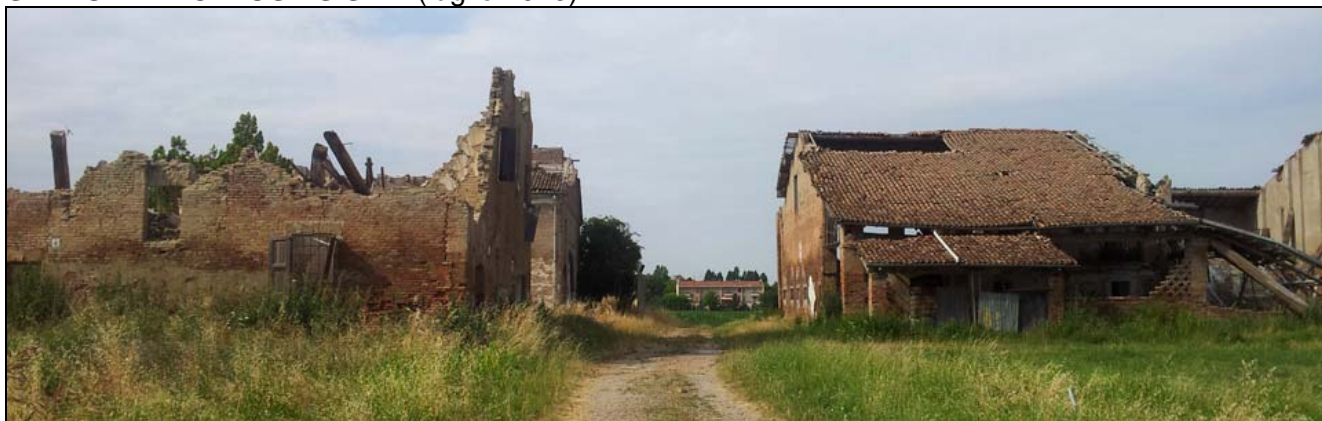
Foto 1

Strutture verticali: crollo quasi integrale di tutte le murature portanti

NOTA: L'abitazione presentava già ad ottobre del 2010 una parte delle murature portanti crollate

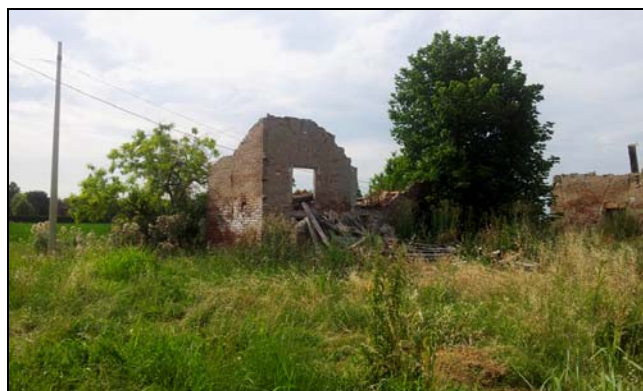
Foto 2

Strutture verticali: crollo parziale delle murature portanti e crollo esteso dei pilastri soprattutto a est

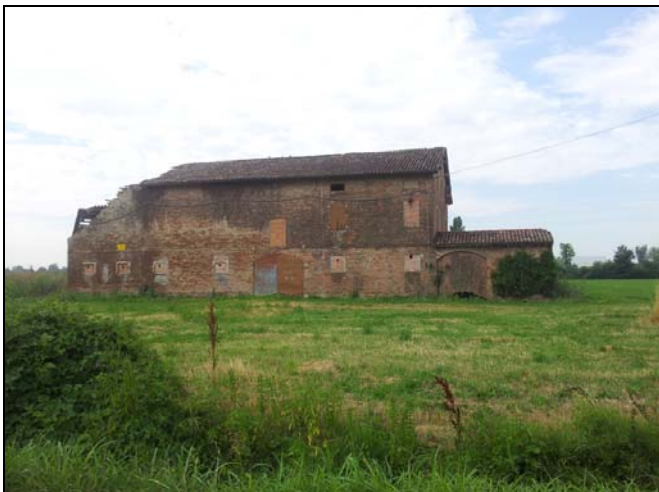
Foto 1

Strutture verticali: lesioni nelle murature perimetrali
